TEHNISKĀS APSEKOŠANAS ATZINUMS

ADMINISTRATĪVĀ ĒKA ELIZABETES IELĀ 2, RĪGĀ

Pasūtītājs: VAS "Valsts nekustamie īpašumi"
Reģ. Nr. 40003294758
Rīga, Talejas iela 1, LV-1026

2020.gada 5.oktobrī

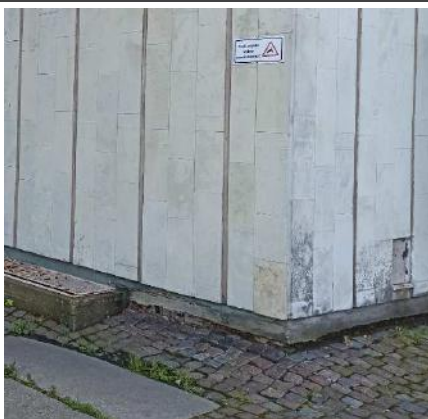
4.1.1. att. Ēkas ZA puses stūrī apmale pie sienas deformējusies.

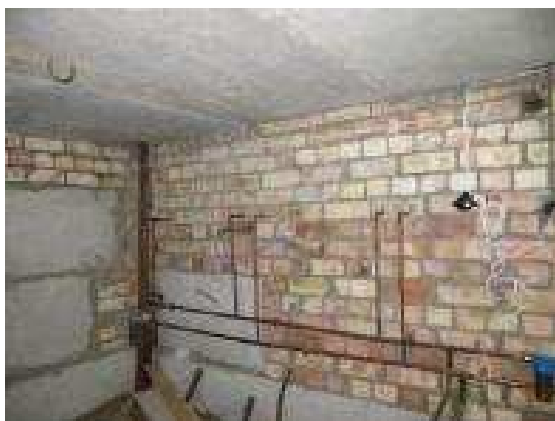
4.2.3.att. Pagrabā nesošās sienas no saliekamā dzelzsbetona pamatu blokiem un ķieģeļu mūra.

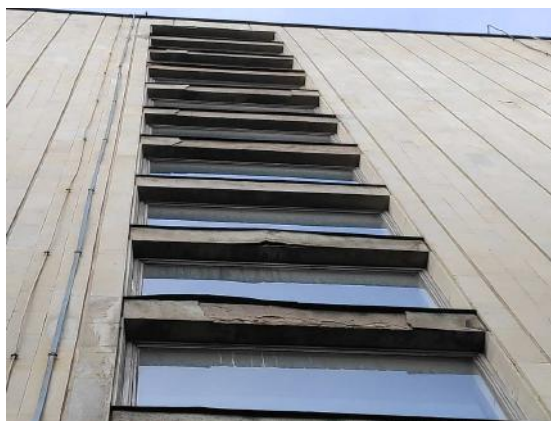
4.2.4. att. Dienvidu spārna galā esošās kāpņu telpas logu ailu pārsedzēm konstatēta apmetuma atdalīšanās Pārsedzes apmierinošā tehniskā stāvoklī, bet jāveic to atjaunošanas remonts.

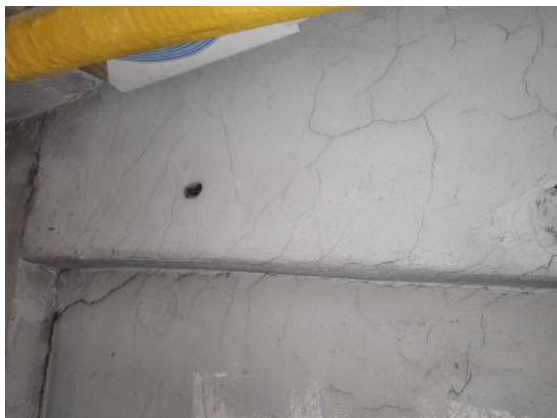
4.3.8.att. 7. stāvā (tehniskais stāvs) konstatēta pārseguma siju plaisāšana un sienu paneļa plaisāšana zem sijām.

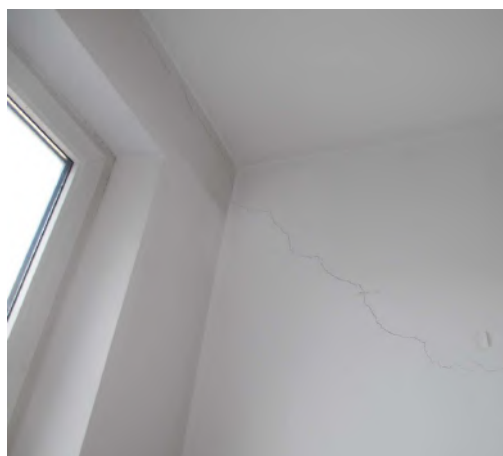
4.4.4.att. Konstatētas slīpas plaisas 3. stāvā, telpā Nr. 57 pēc inventarizācijas lietas, iespējams plaisas saistītas ar grīdas konstrukcijas sēšanos, jo siena uzmūrēta uz grīdas slāņiem. Apskatot šo pašu vietu citos ēkas stāvos sienas ir bez plaisām.

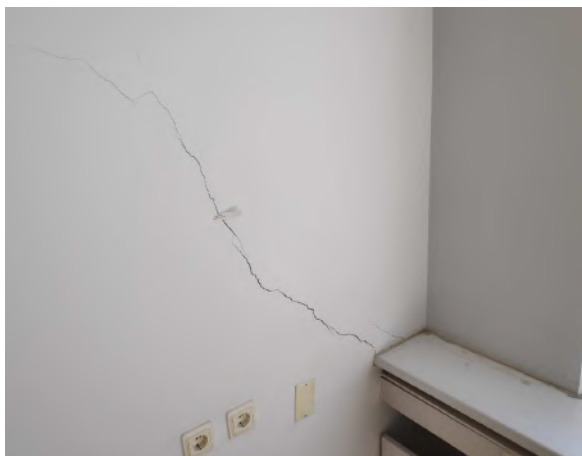
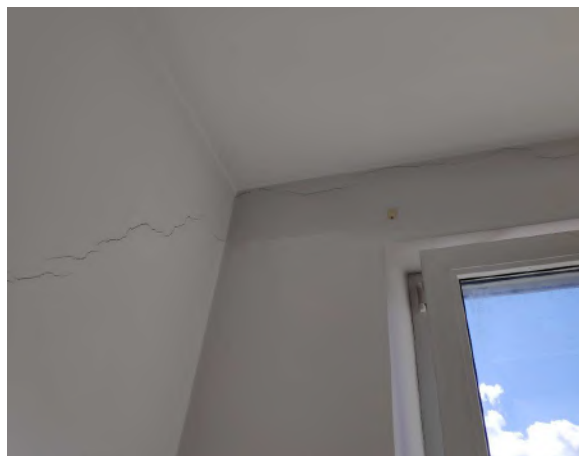
4.4.7.att. 6.stāvā telpā Nr. 15 pēc inventarizācijas lietas 2015.gada septembrī izvietotas plaisu monitoringa uzlīmes. Plaisas laika posmā no 2015.g. septembrim līdz 2020.g. augustam turpinājušas progresēt – periodiski plaisas “atverās” un “aizverās”.

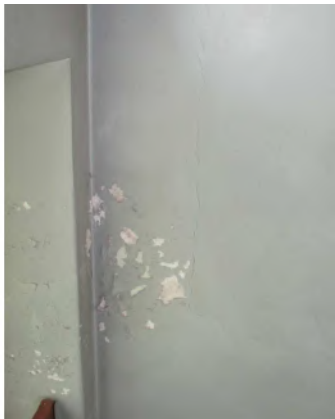
</div> </div> <p>4.5.1.att. Ēkas rietumu spārna kāpņu telpā konstatēta mitruma migrācija caur ārsienu uz ēkas iekšpusi. Šeit mitrums nonāk ēkā caur šuvi starp ķieģeļu mūra kāpņu telpu un saliekamā dzelzsbetona biroju daļas apjomu.</p> <p>4.5.2.att. Kāpņu telpā bojāts sienas krāsojums un apmetums, šis norāda uz mitruma migrāciju sienās no ēkas ārpuses.</p>

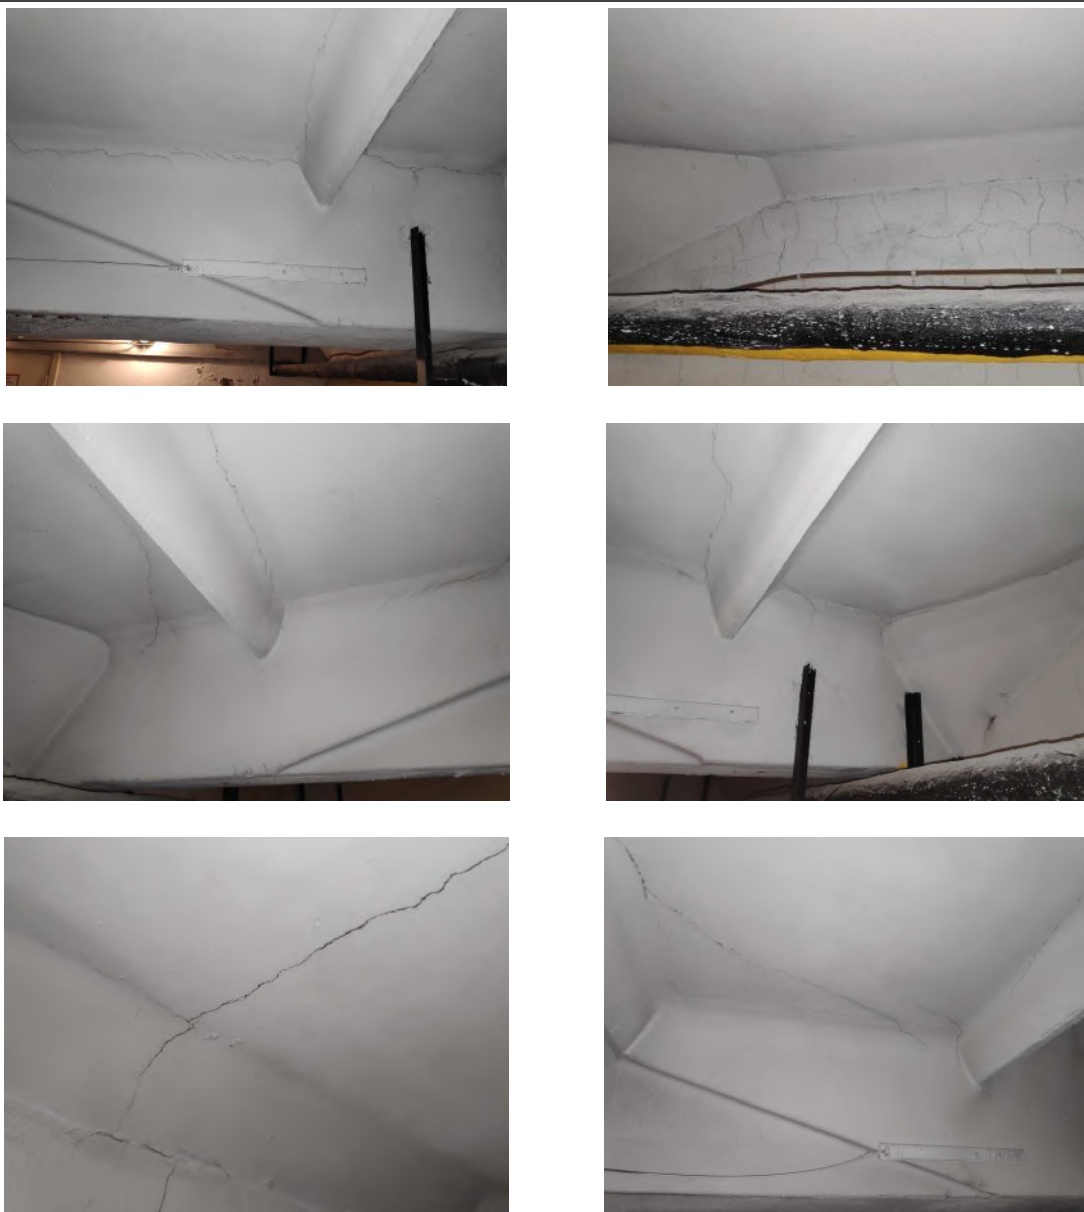
4.6.10.att. Lielākajai daļai 7.stāva pārseguma paneļu balsta daļā konstatētas plaisas. Pēc to rakstura var secināt, ka paneļi ir ar pārāk mazu bīdes jeb šķērsspēka nestspēju, lai uzņemtu esošās slodzes.

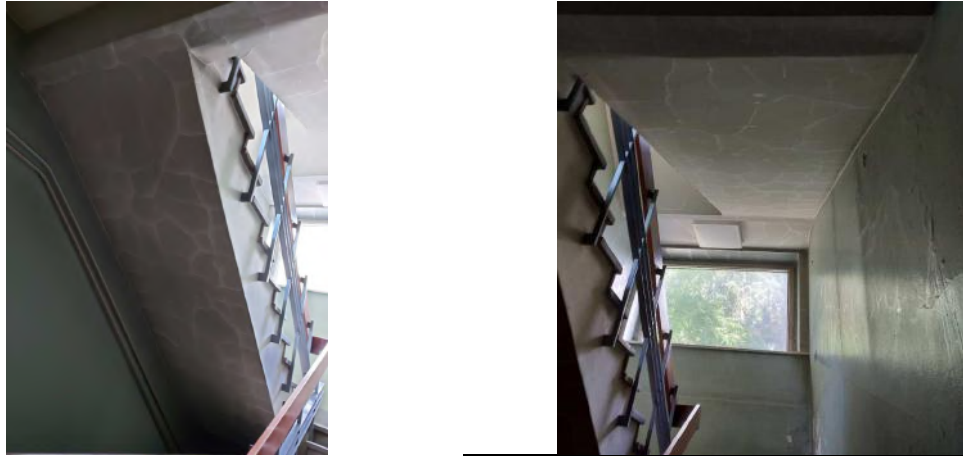
4.10.4.att. Saliekamā dzelzsbetona kāpnes no laidiem un laukumiem. Pakāpienu virsma nosepta ar mozaikas plātnēm. Kāpņu telpā konstatēta apmetuma būtiska apmetuma plaisāšana mitruma ietekmes rezultātā. Apsekošanas laikā gan paaugstināts mitruma līmenis kāpņu telpā netika novērots līdz ar to šīs plaisas iespējams ir saistītas ar izīrēto un tukšo telpu skaitu tieši kāpņu telpas tuvumā apkures sezonas laikā, tādējādi radot neatbilstošu mikroklimatu kāpņu telpā un sekmējot plaisu attīstīšanos apmetuma slānī.

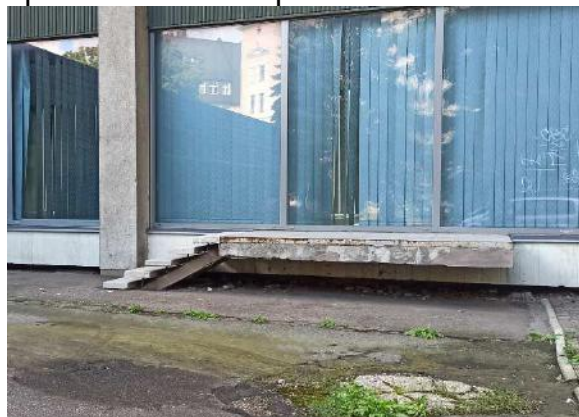
4.10.13.att. Ārējas kāpnes - ieeja, uz telpām Nr. 45 un 46. Šīs kāpnes ikdienā netiek lietotas. Apmierinošā stāvoklī.

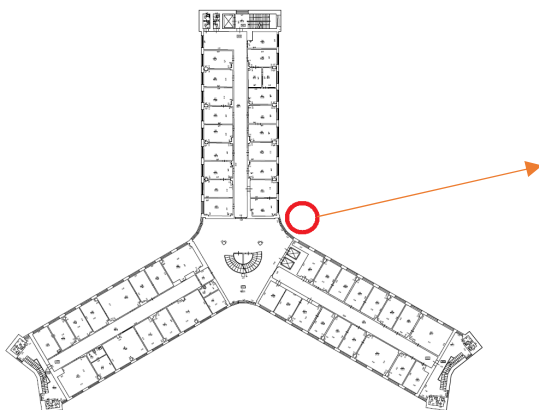
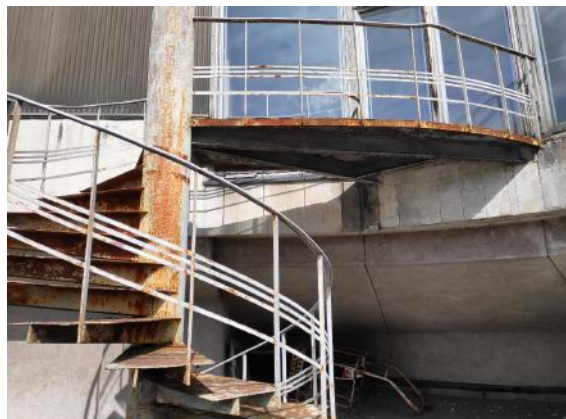
4.10.14.att. Ārējas kāpnes pie telpas Nr. 45 bez durvīm uz telpu. Kāpnes agrāk tika lietotas kā ieeja ēkā, bet laika gaitā šajā vietā demontētas durvis un izbūvēta stikla vitrīna. Apmierinošā stāvoklī, bet ja kāpnes plānots izmantot nākotnē ir jāveic to atjaunošanas remonts.

4.10.15.att. Tērauda vītņveida kāpnes uz 1.stāva jumta.

4.10.16.att. Kāpnēm konstatēta būtiska tērauda korozija, bet tās ir apmierinošā tehniskā stāvoklī.

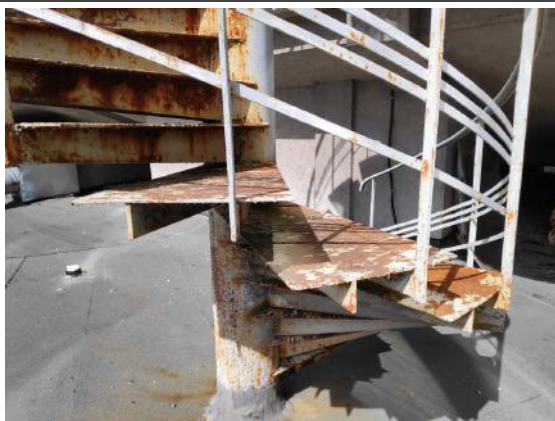
4.10.17.att. Daži kāpņu tērauda lokšņu pakāpieni ir deformējušies.

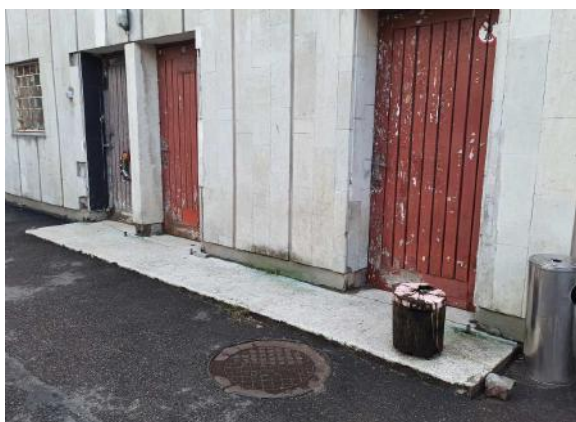
4.10.19.att. Ēkai izbūvēts panduss pie ieejām telpās Nr. 63, 64, 75. Apmierinošā stāvoklī.

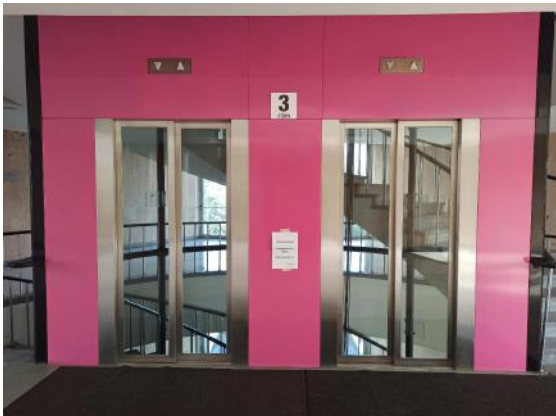
5.12.1.att. Ēkas centrālais lifts, apsekošanas laikā nedarbojās.

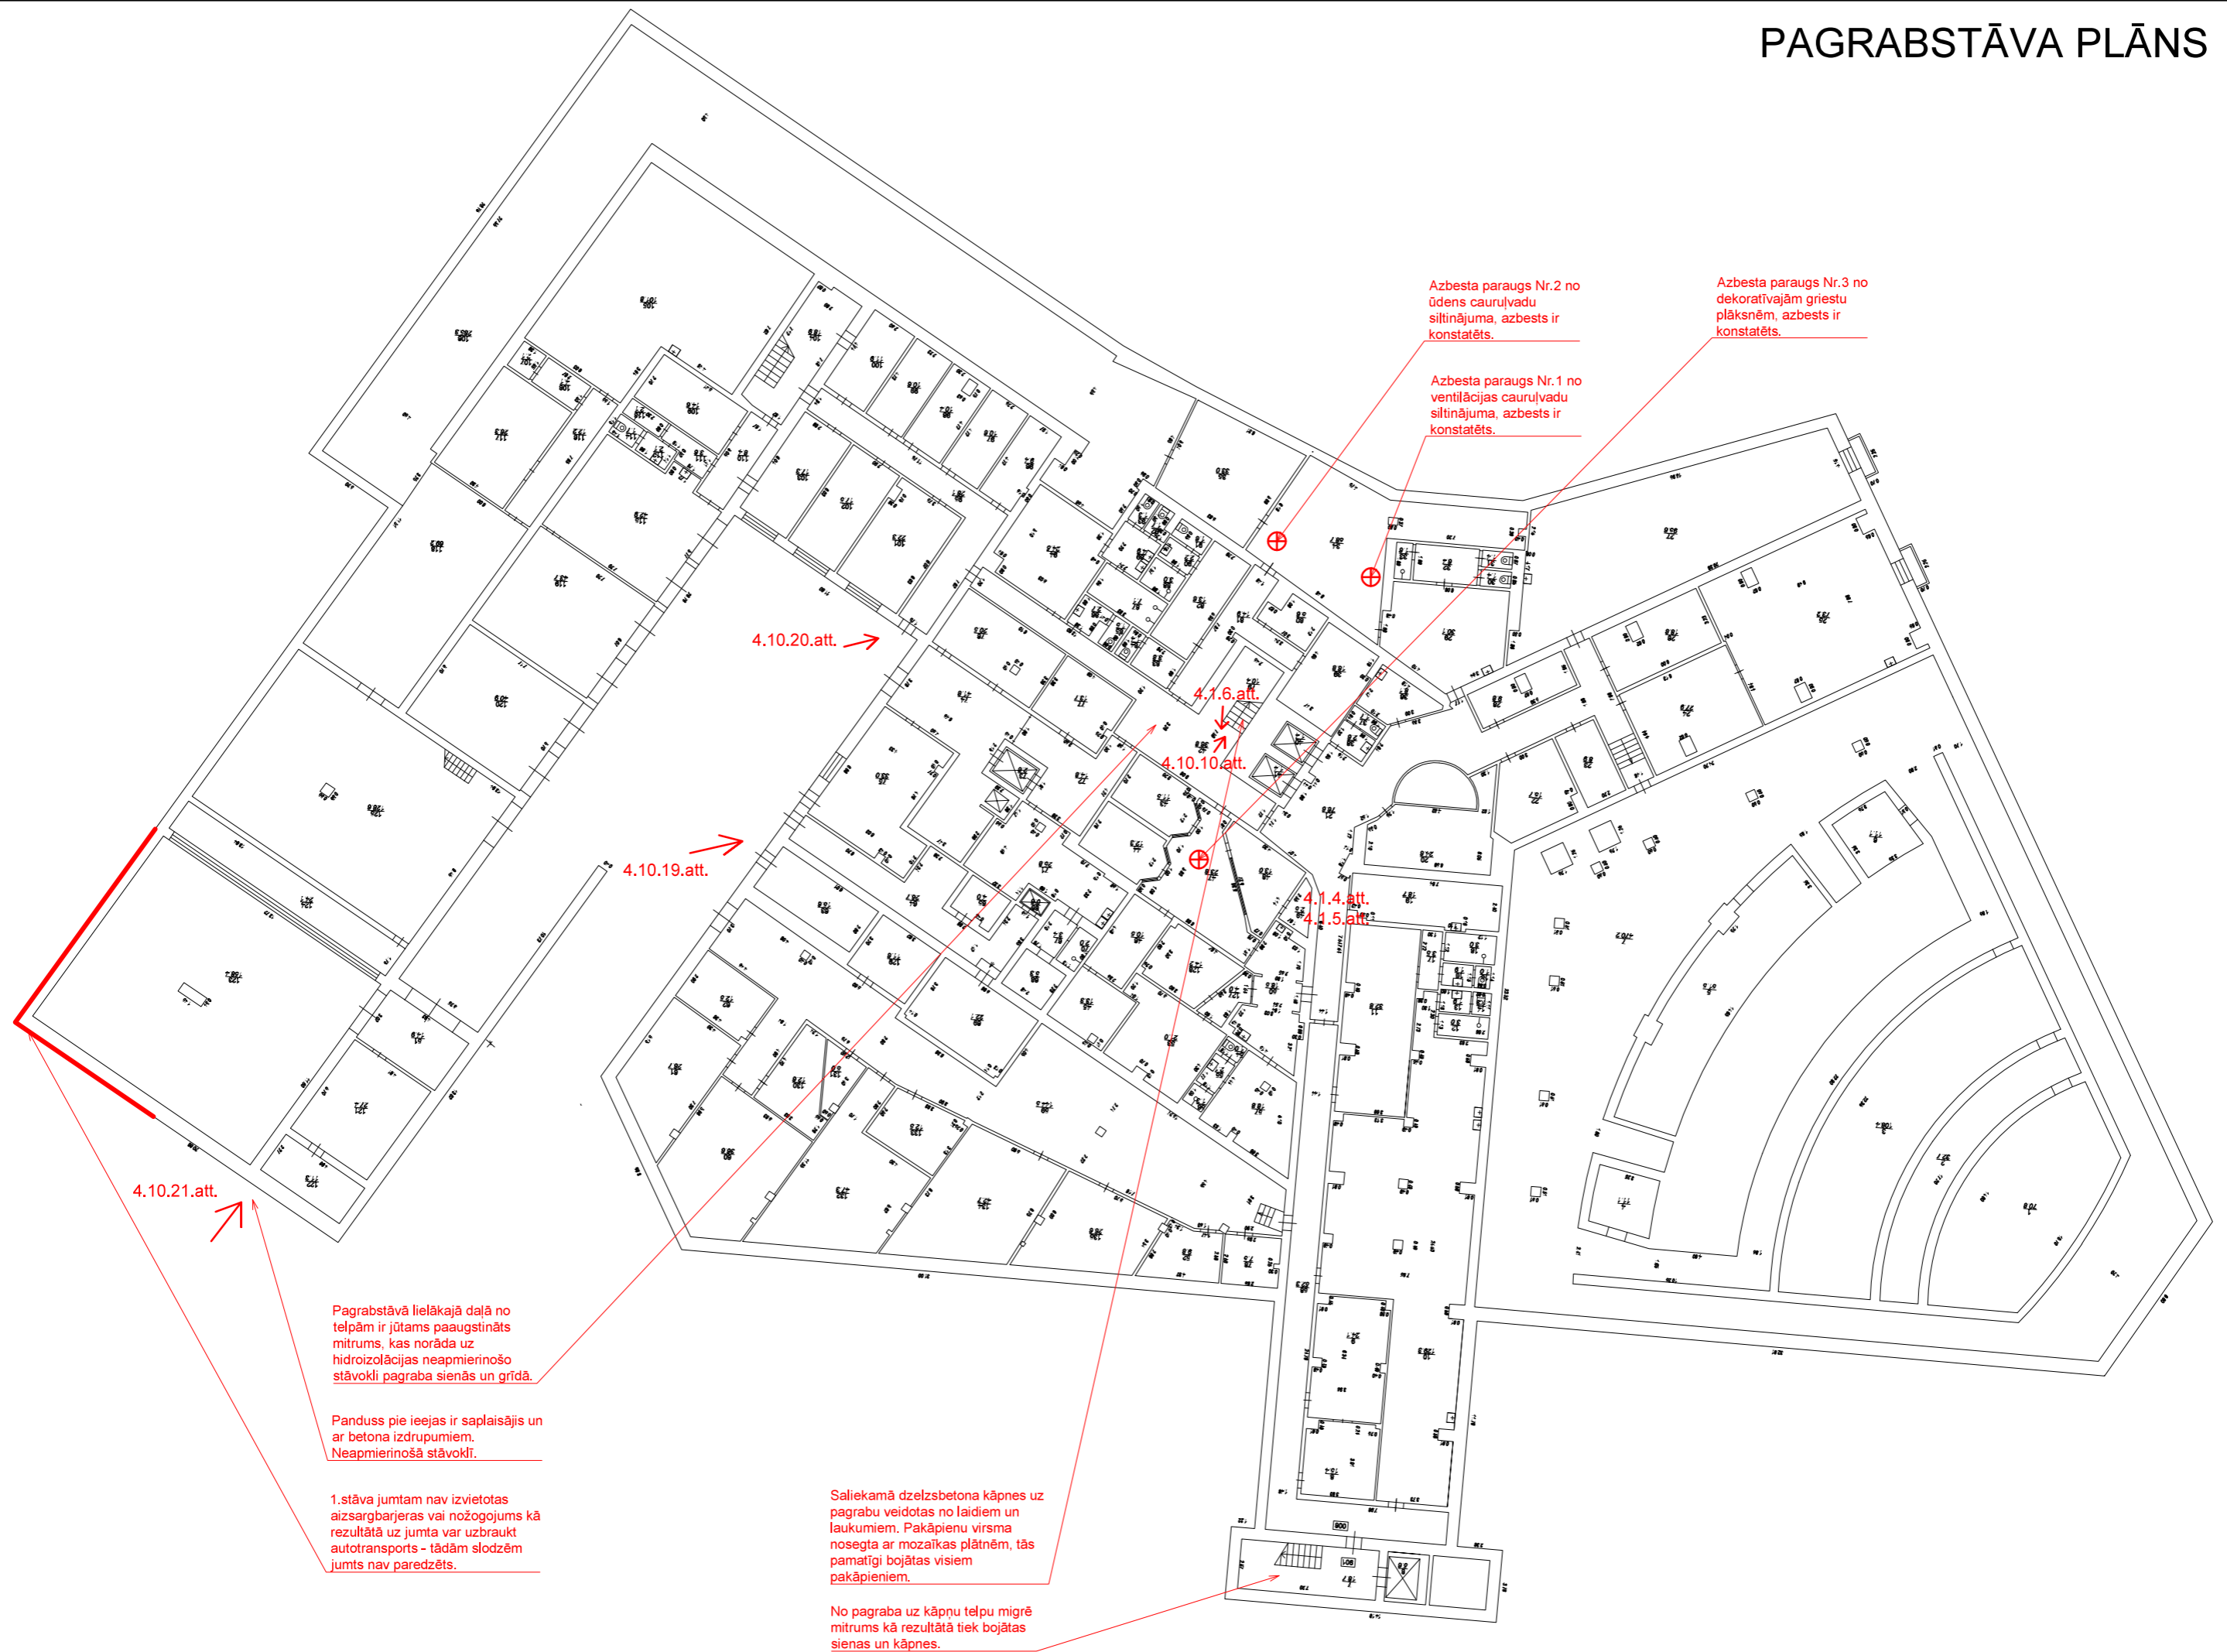
PAGRABSTĀVA PLĀNS

Azbesta paraugs Nr.2 no ūdens cauruļvadu siltinājuma, azbests ir konstatēts.

Azbesta paraugs Nr.3 no dekoratīvajām griestu plāksnēm, azbests ir konstatēts.

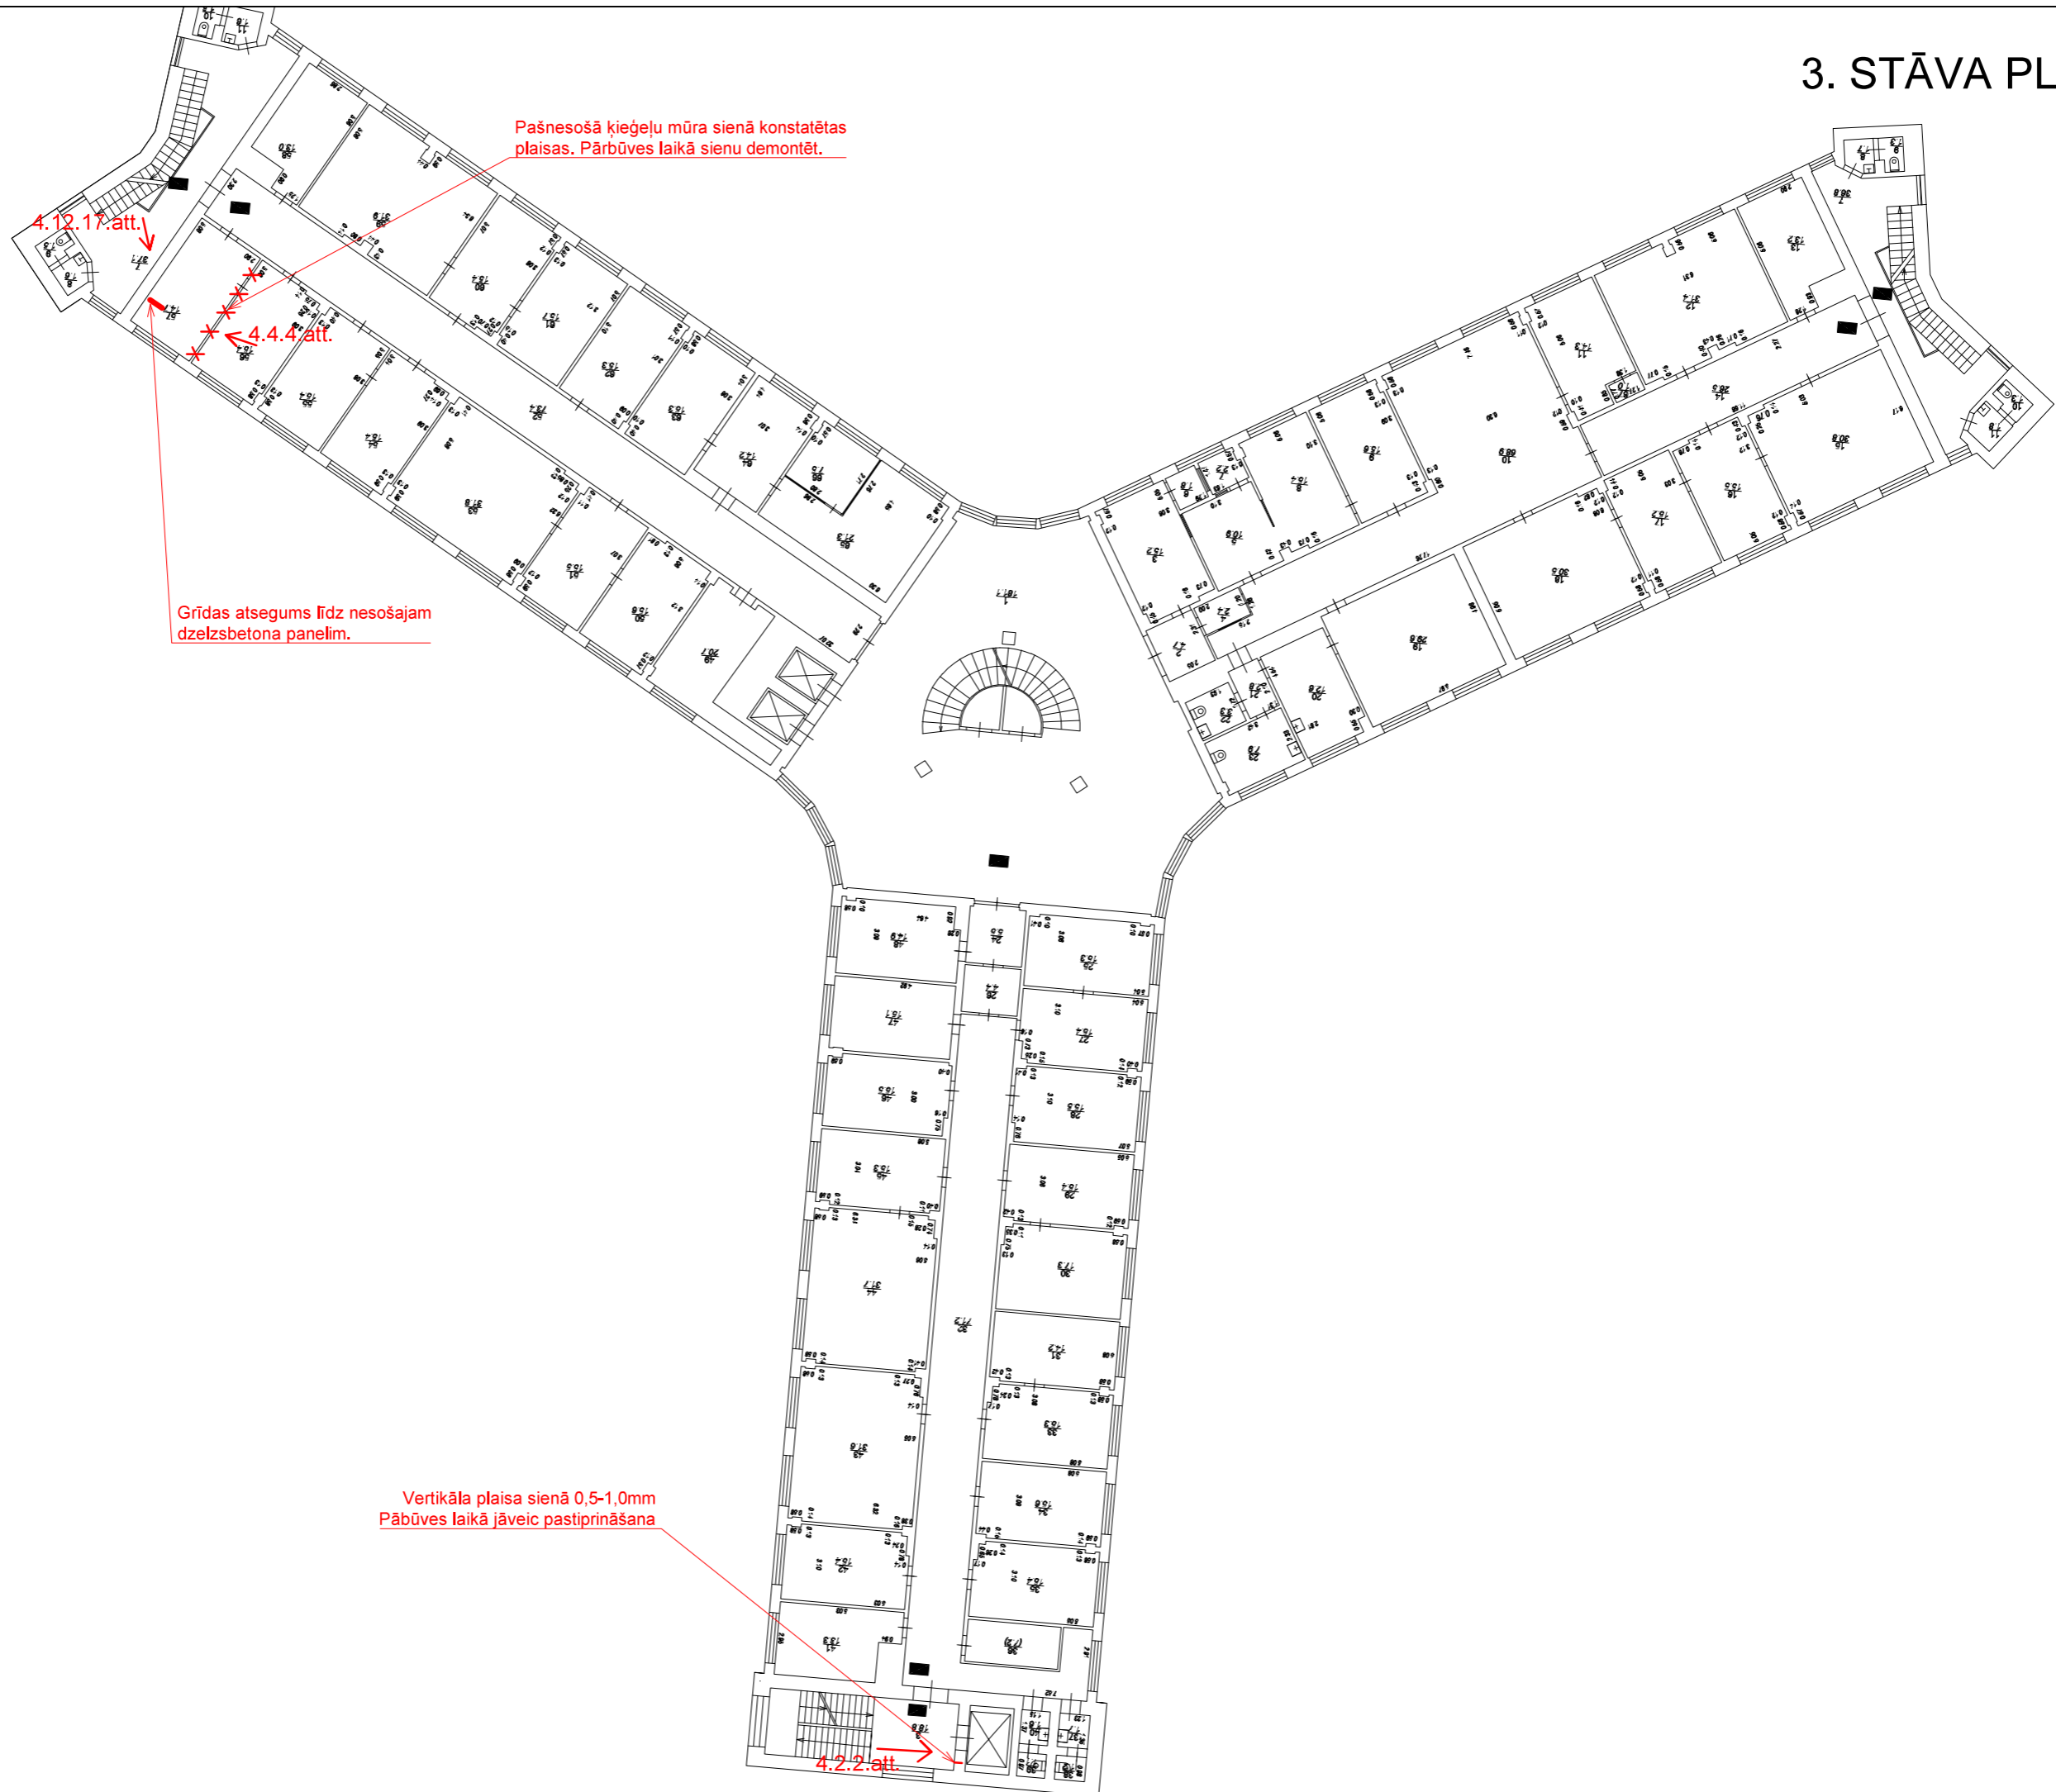
3. STĀVA PLĀNS

Pašnesošā ķieģeļu mūra sienā konstatētas plaisas. Pārbūves laikā sienu demontēt.

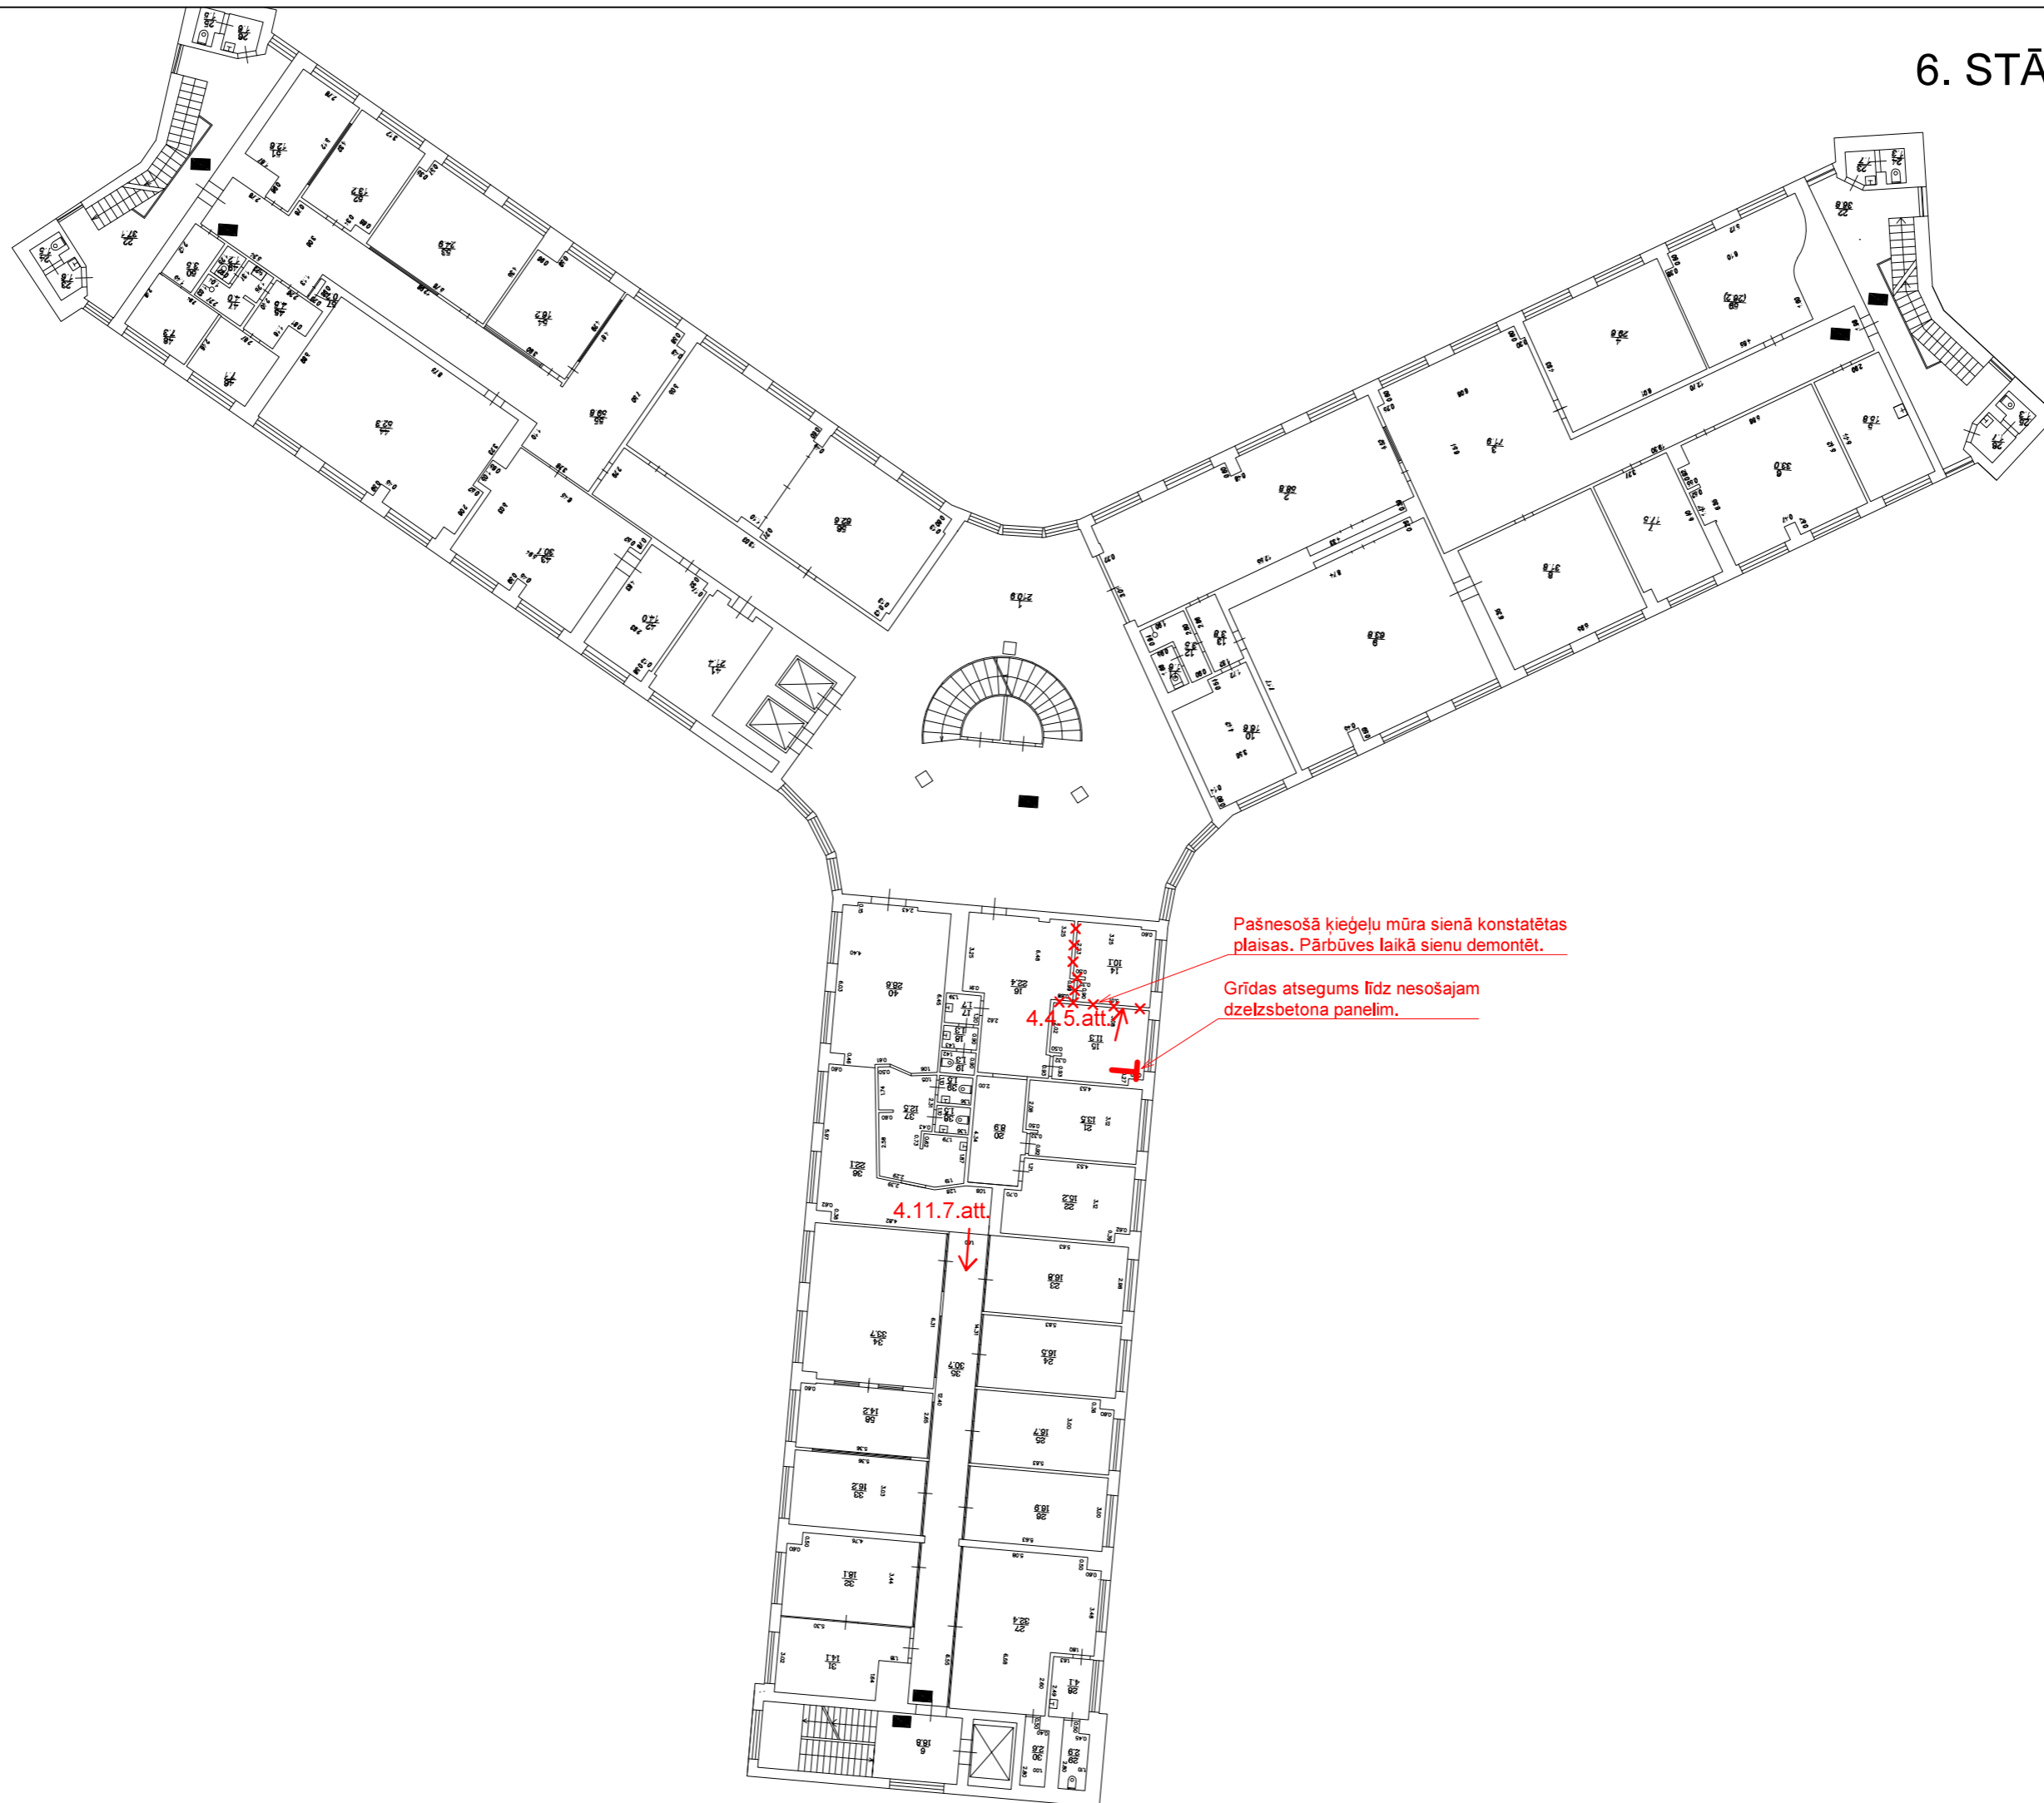
6. STĀVA PLĀNS

Pašnesošā ķieģeļu mūra sienā konstatētas plaisas. Pārbūves laikā sienu demontēt.

Azbesta paraugs Nr.8 no ventilācijas cauruļvadu siltinājuma, azbests ir konstatēts.

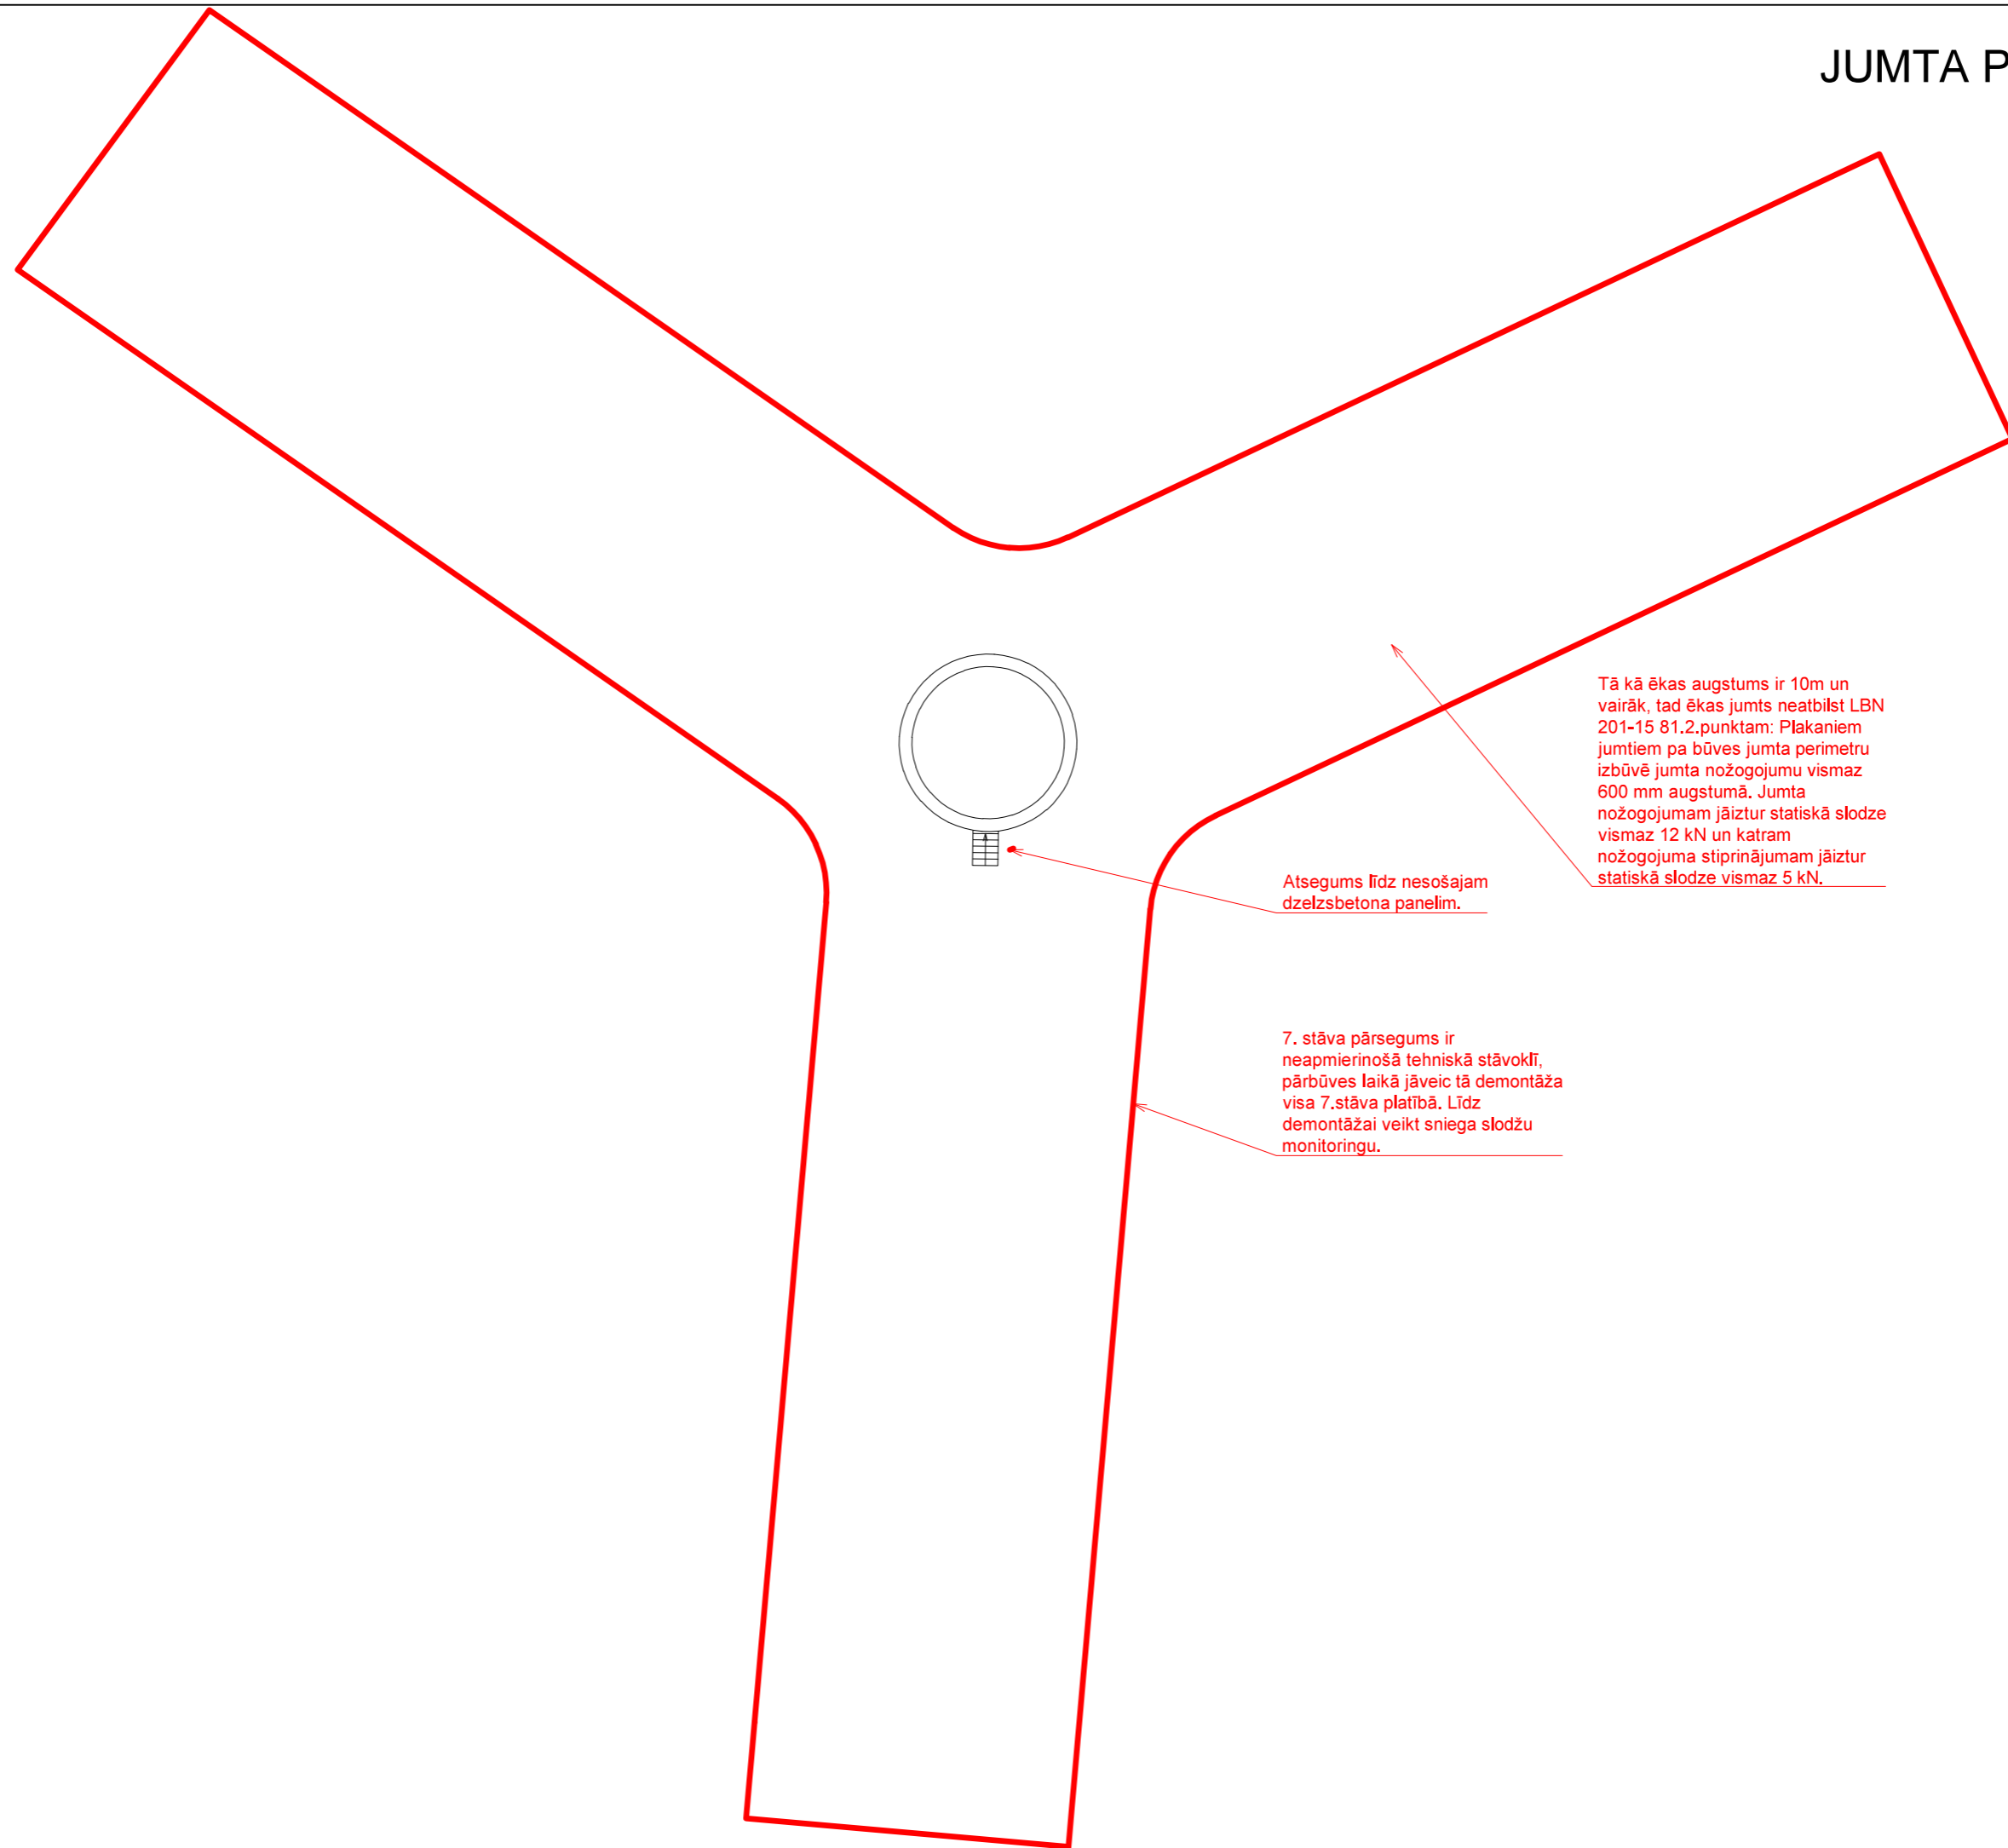
JUMTA PLĀNS

Tā kā ēkas augstums ir 10m un vairāk, tad ēkas jumts neatbilst LBN 201-15 81.2.punktam: Plakaniem jumtiem pa būves jumta perimetru izbūvē jumta nožogojumu vismaz 600 mm augstumā. Jumta nožogojumam jāiztur statiskā slodze vismaz 12 kN un katram nožogojuma stiprinājumam jāiztur statiskā slodze vismaz 5 kN.
