TEHNISKĀS APSEKOŠANAS ATZINUMS

ADMINISTRATĪVĀ ĒKA ELIZABETES IELĀ 2, RĪGĀ

Ēkas Elizabetes ielā 2, Rīgā fasādes, pamatu un grunts padziļināta izpēte

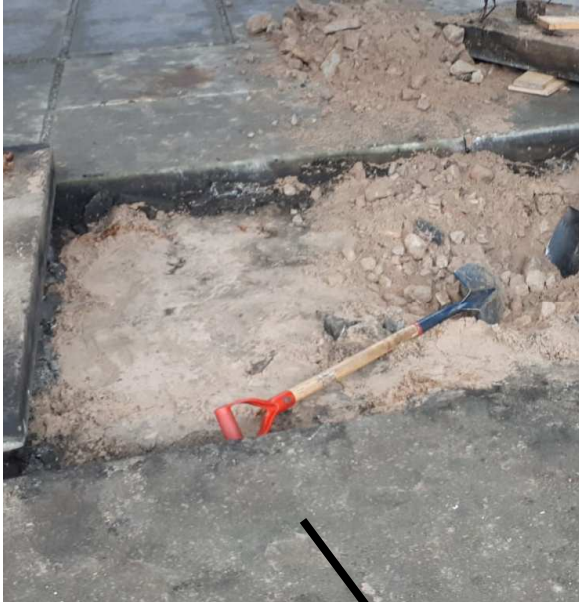
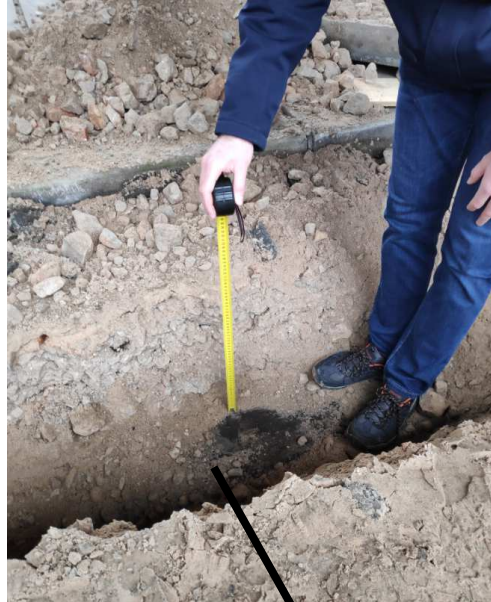
Pamatu skatrakums Nr.1(ārējas kolonnas)

- dzelzsbetona seguma plāksnes h=14-15 cm
- šķembas h=38 cm
- horizontāla inženierkomunikāciju šahta

Betona
plāksnes
h=14...15cm

Horizontāla
inženiertīklu
šahta

Veicot pamatu
skatrakumu atrakta
horizontāla inženiertīklu
šahta 53 cm dziļumā no
teritorijas seguma.

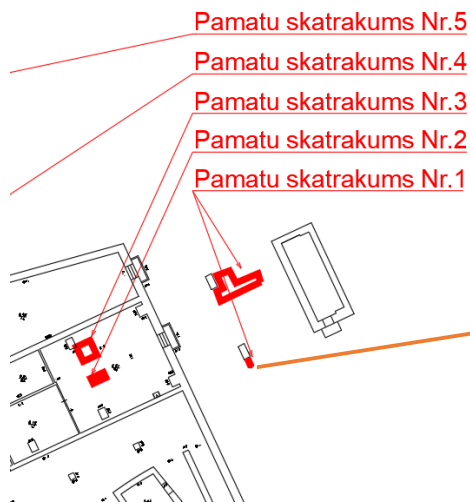
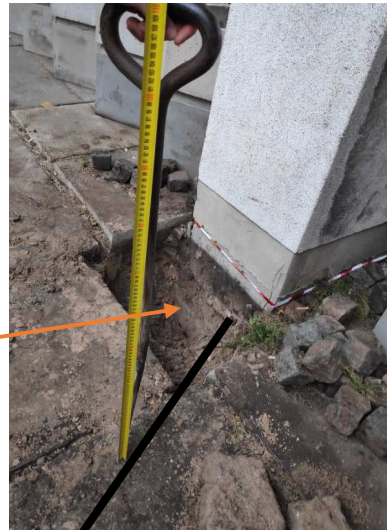
Veicot skatrakumu pie otras ārējas kolonnas situācija identiska kā pie pirmās, kopējais dziļums 290 cm mērot no teritorijas seguma līdz tērauda laužņa apakšai un pamatu režģogs nav sasniegts

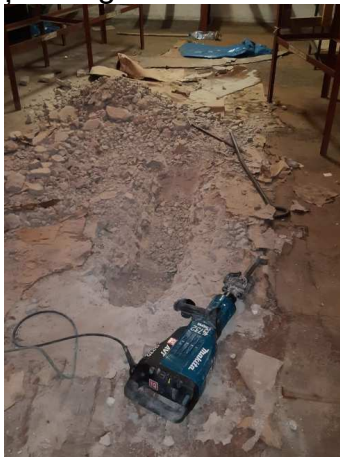
Pamatu skatrakums Nr.2 (pagrabā)

Kopējais betona grīdas biezums 30 cm

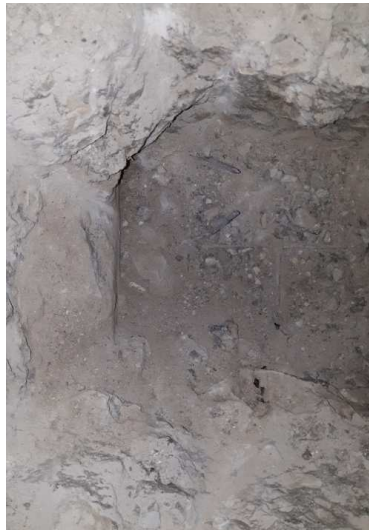
Grīda izbūvēta
virs režģoga
h=15 cm

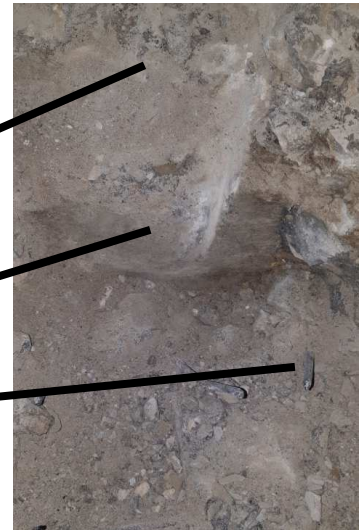
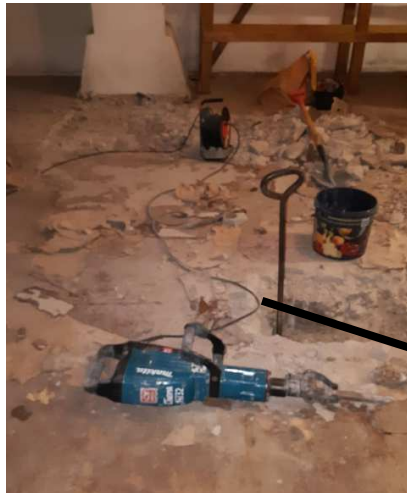
Pamatu režģoga sānu mala.
Telpā kurā veikts pamatu
skatrakums atrodas 4
kolonnas, kas balsta 6 ēkas
stāvus. Visas 4 kolonnas
atrodas uz vienota monolitā
dzelzs betona režģoga, tā
platums 1.70m un augstums
1.30m, zem režģoga izbūvēts
šķembu slānis 15cm biezumā,
dziļāk zem šķembām izbūvēta
smalka smilts.

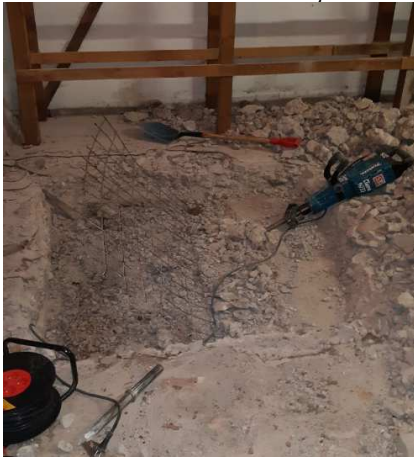
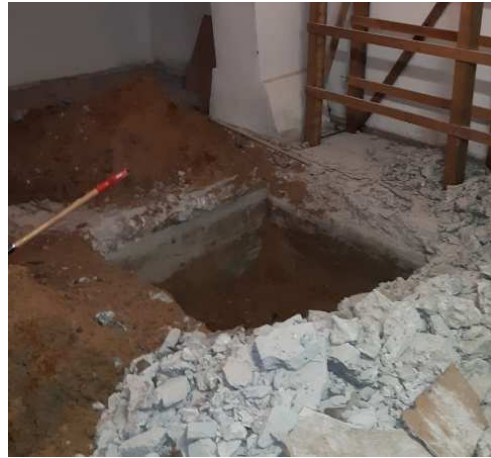
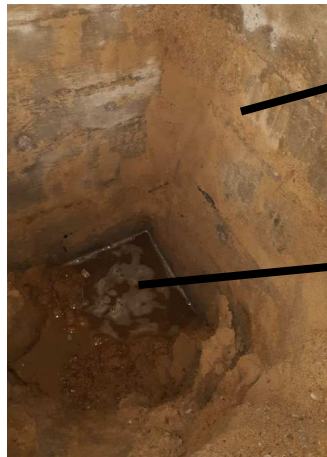
Pamatu skatrakums Nr.3 (pagrabā)

Monolītā dzelzsbetona režģogs, bez plaisām un izdrupumiem labā tehniskā stāvoklī

Gruntsūdens līmenis konstatēts 1.12m dziļumā no pagraba grīdas. Pāļu režģoga apakša 145cm dziļumā no grīdas un režģogs ir 33 cm zem gruntsūdens.

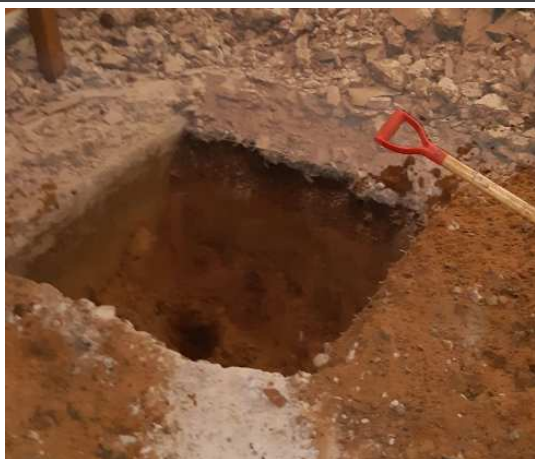
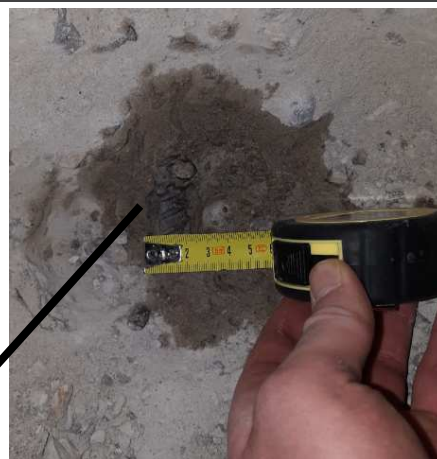
Režģogam atsegta augšējā garenstiegra
 $d=20\text{mm}$. Stiegrjums bez korozijas
pazīmēm, labā tehniskā stāvoklī.

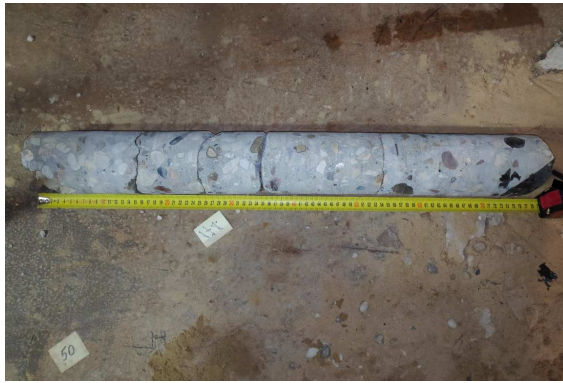
Pālis sasniegts 70cm dziļumā. Pālim izbūvēta hidroizolācija no kausējamā piķa 2,5cm biezumā.

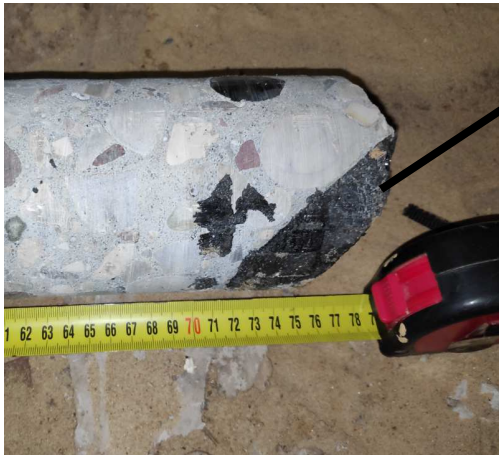
Piķis 2,5cm biezumā. Veicot urbumu šajā vietā sākās pāļa konstrukcija.

Pēc betona paraugu izurbšanas urbumi pamatos aizpildīti ar gatavo betona maisījumu Sakret BH, tādejādi atjaunojot pamatu struktūru iepriekšējā stāvoklī.

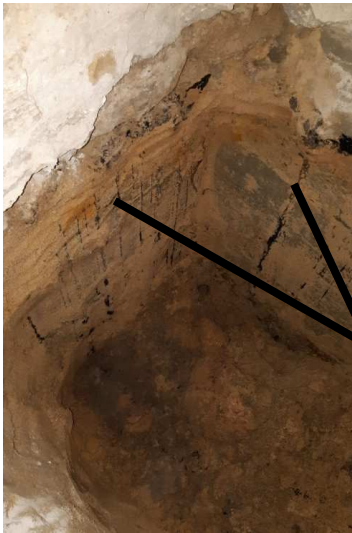
Pamatu skatrakums Nr.4

Piķa hidroizolācijas notecējumi uz pamatu sāniem

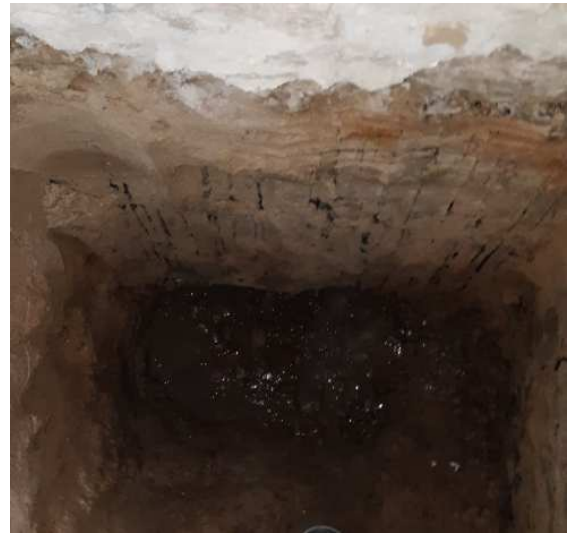
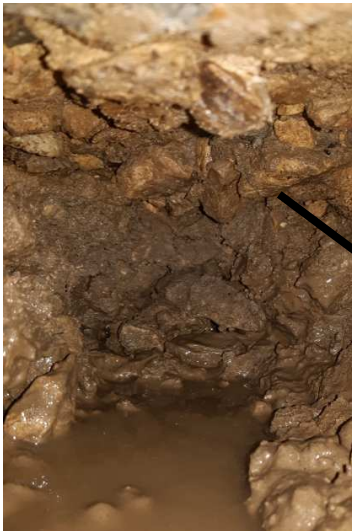
Zem pamatiem izbūvētas šķembas 15cm augstumā.

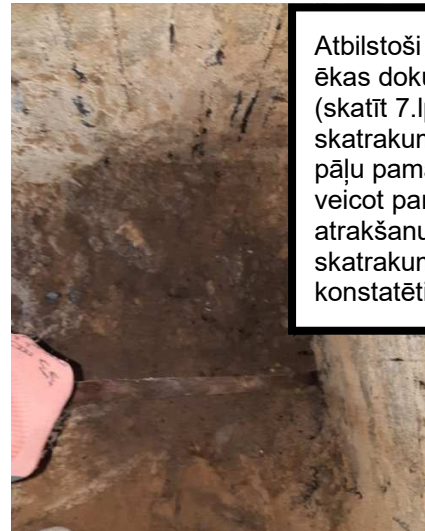
Atbilstoši pieejamai ēkas dokumentācijai (skatīt 7.lpp.) šajā skatrakumā jābūt pāļu pamatiem, bet veicot pamatu atrakšanu pāļi šajā skatrakumā netika konstatēti

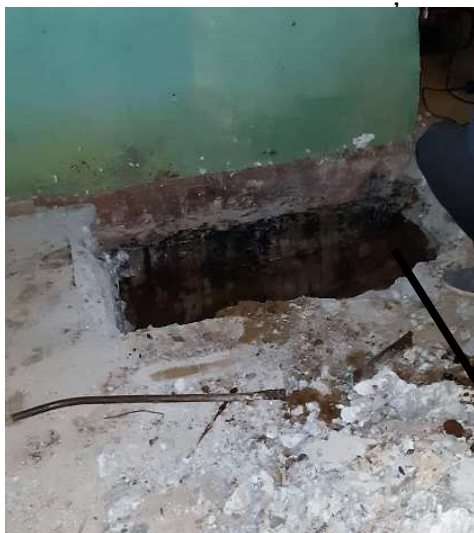
Pamatu skatrakums Nr.5

Atbilstoši pieejamai ēkas dokumentācijai (skatīt 7.lpp.) šajā skatrakumā jābūt pāļu pamatiem, bet veicot pamatu atrakšanu pāļi šajā skatrakumā netika konstatēti

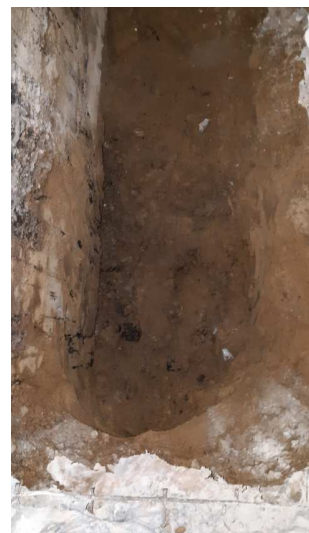
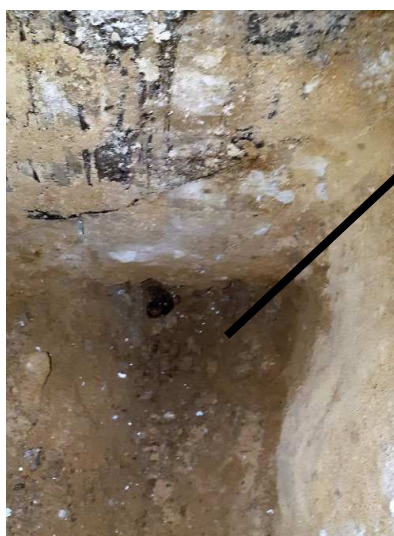
Zem pamatiem izbūvētas šķembas 15cm augstumā.

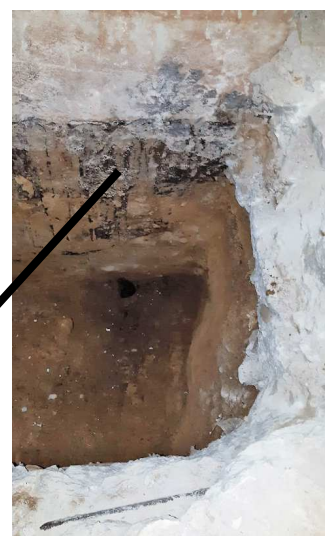
Piķa hidroizolācijas notecējumi uz pamatu sāniem

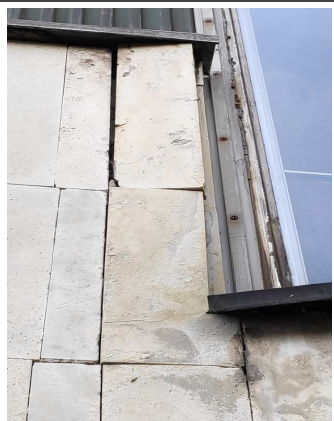
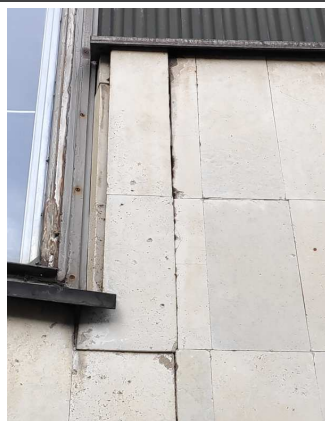
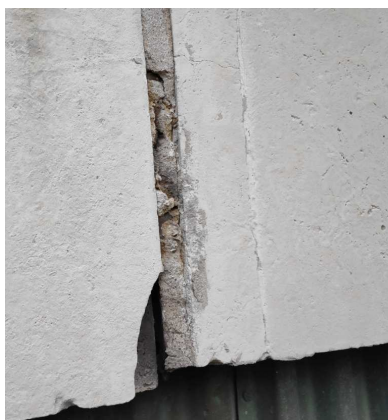
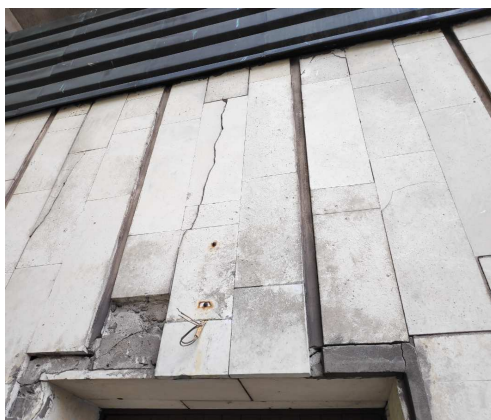
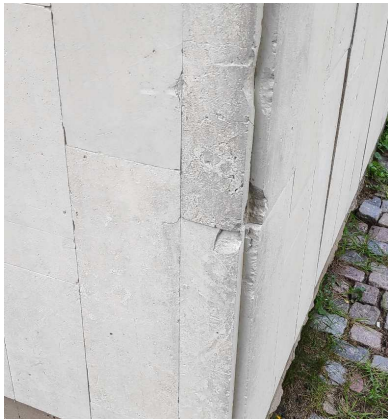
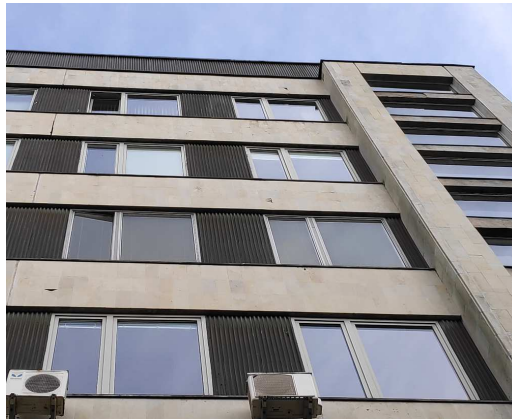
Fasādi raksturojoši foto.

Rēķinot uz visām ēkas fasādēm vidēji 54% fasādes apdares plākšņu ir ar tukšumu zem tām. Līdz ar to plāksnes ar tukšumiem zem tām šobrīd ir iekļīējušās fasādes plāksnēs, kurām ir javas pamatne. Balstoties uz 3.pielikumā pievienoto būvtehnisko pārbaudi var secināt, ka plāksnēm ir neatbilstoši zema adhēzijas stiprība, vidēji tā noteikta 0.50 MPa.

54% no visām fasādes apdares plāksnēm ir ar tukšumiem zem tām un objektā 7 vietās izlases veidā veikto mērījumu noteiktā vidējā adhēzijas stiprība ir 0.50 MPa. Var secināt, ka dolomīta fasādes apdares plāksnes ir tehniski neapmierinošā stāvoklī.

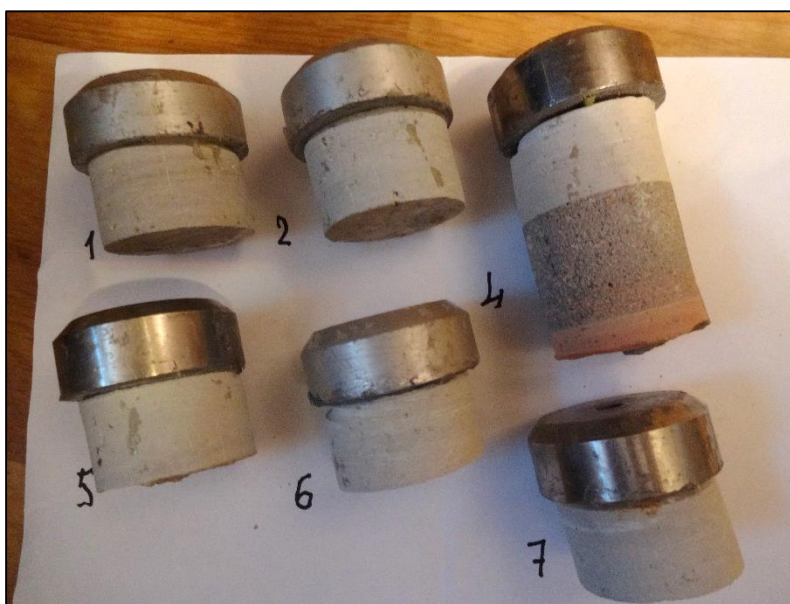
Testa rezultāti — no ārsienu pamatstruktūras atrautie paraugi (metāla diski kopā ar t.sk. pielīmētajiem caururbto dolomīta apdares plākšņu fragmentiem)
