TEHNISKĀS APSEKOŠANAS ATZINUMS
Nr. TA-09/2019

Administratīvā ēka
Rīgā, Merķeļa ielā 13

SIA „JV projekts”

2019.gada septembris

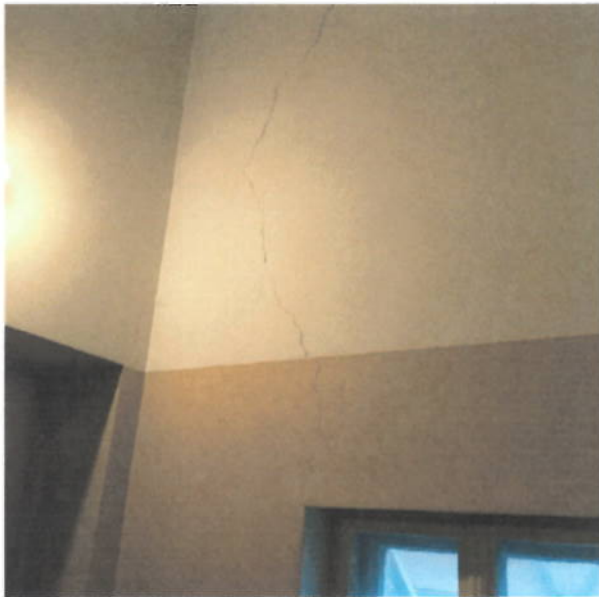
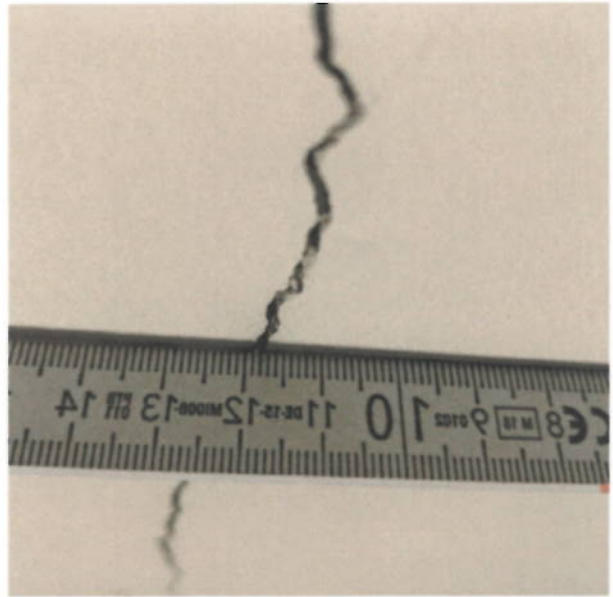
Ēkas ceturtā stāva kāpņu telpā Nr. 901-37 ārsienā konstatēta plaisa ar atvērumu līdz 1,5 mm.

Šajās vietās nepieciešams veikt plaisas remontu – sienas plaisa sasiēšanu ar spirālenkuriem pēc būvkonstruktora izstrādāta plāna kā arī novērst negatīvas ārējās iedarbes (lietus ūdens un sniegs) uz konkrēto sienu.

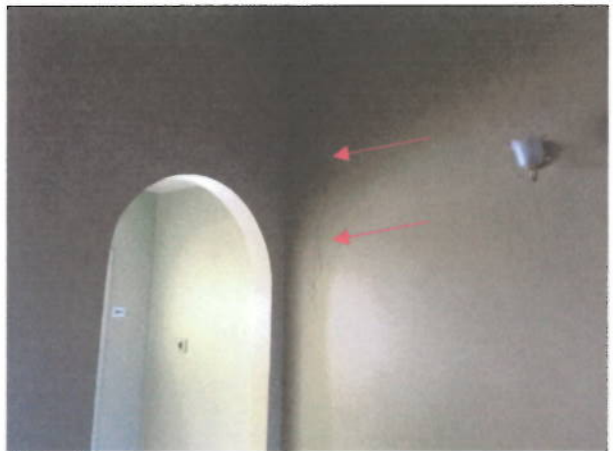
Foto Nr. 14

Konstatēta caurejoša plaisa lielās zāles sienā. Plaisas novietojumu skatīt Ilustrācija Nr. 10 - 4.stāva izmērītie sienu biezumi ar apdari.

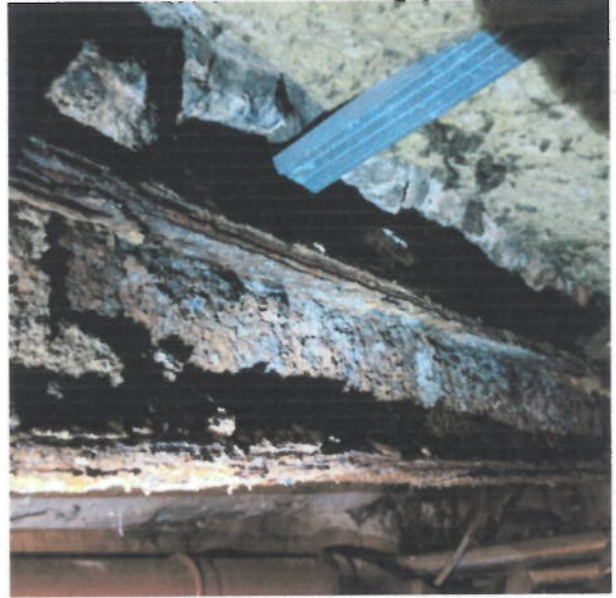
Ēkas **1.daļas pagraba** pārsegums veidots kā mūra velves starp tērauda dubult T sijām vai nesošajām mūra sienām. Pagrabstāva telpā Nr. 901-57 konstatēta daļēja pārseguma iebrukšana. Šajā telpā pārsegum stāvoklis vērtējams kā **neapmierinošs** un **neatbilstošs** "Būvniecības likuma" 9.panta, 1.apakšpunkta „Mehāniskā stiprība un stabilitāte” prasībām.

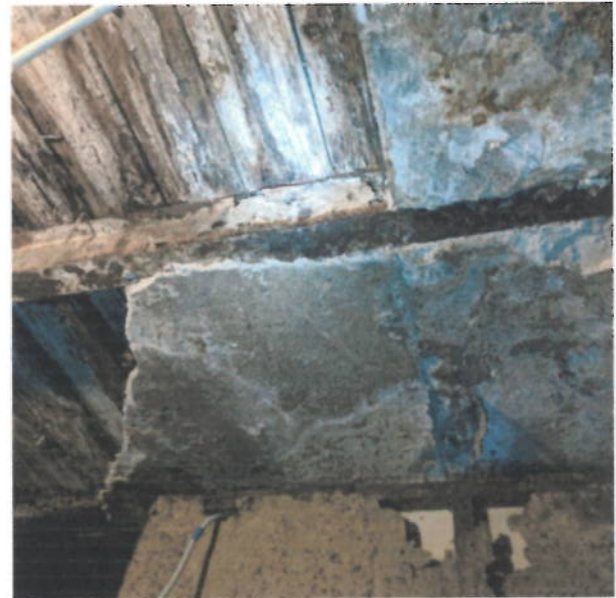
Pagrabstāva telpa Nr. 901-54 konstatēta daļēja vecā pārseguma sabrukšanas/demontāža. Tā vieta izveidots jauns pārsegums kuram no pagraba puses redzams dēļu klājs, kas vistīcāmāk kalpo ka paliekoši veidņu dzelzsbetona pārsegumam.

Daudzviet konstatēta spēcīga pārseguma siju korozija un siju plauktiņu noslāņošanās. Telpās, kurās konstatēta spēcīga pārseguma siju korozija nepieciešams veikt pārseguma pastiprināšanu. Skatīt Pielikums Nr. 1 – pagrabstāva plāns ar piezīmēm. Ar atzīmētām zonām, kur nepieciešama pārseguma pastiprināšana un ar pārseguma atsegumu vietām.

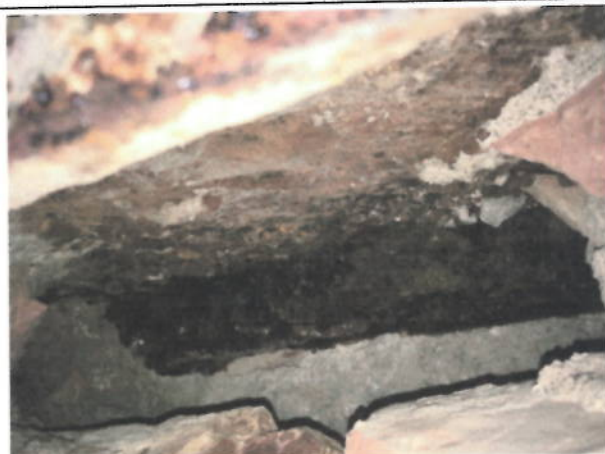
Atsegums nr.4: Konstatēta pārseguma sijas korozija un sijas augšēja plaukta slāņošanās.

Zonās, kur sijām plauktiņi nav sākuši slāņoties, tos nepieciešams attīrīt no korozijas un apstrādāt ar antifokozijas grunti.

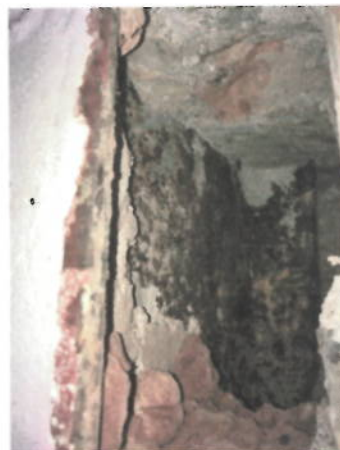
Atsegums nr.5: Pārseguma sijas virsmas korozija. Būtiski bojājumi nav konstatēti.

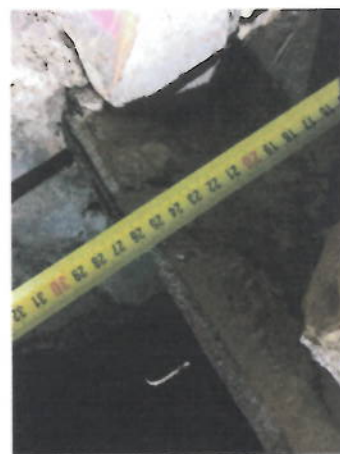
Atsegums nr.6: Pārseguma sijas virsmas korozija. Būtiski bojājumi nav konstatēti.

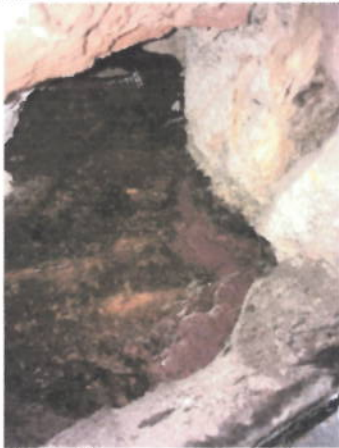
Foto Nr. 33

Atsegums nr.7: Konstatēta pārseguma sijas korozija un sijas plauktu slāņošanās.

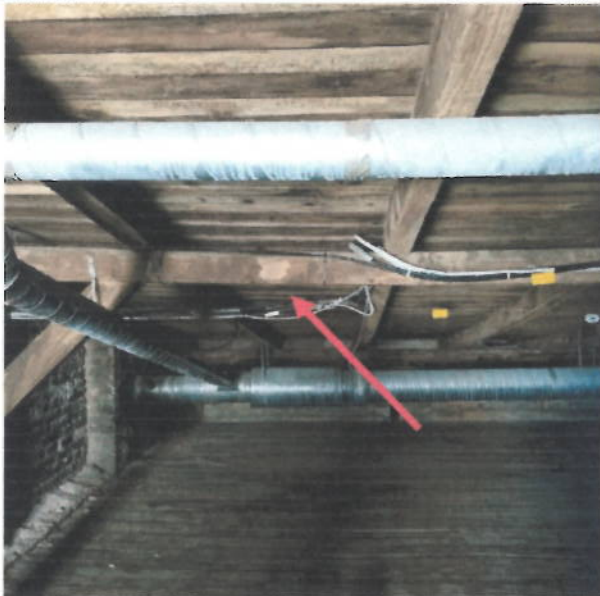
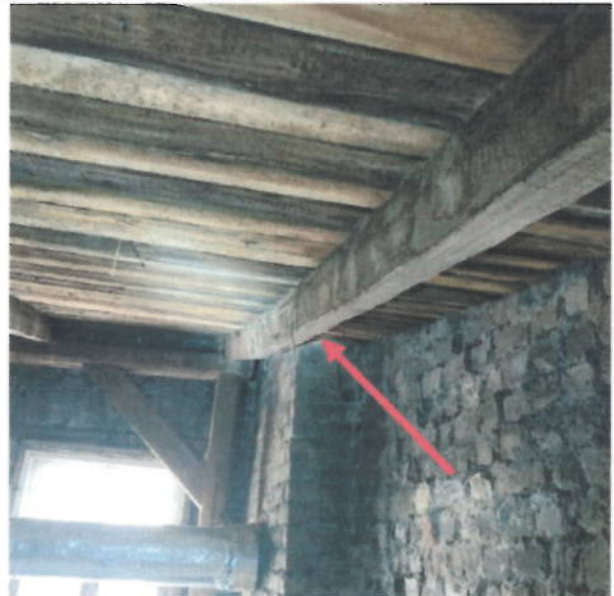
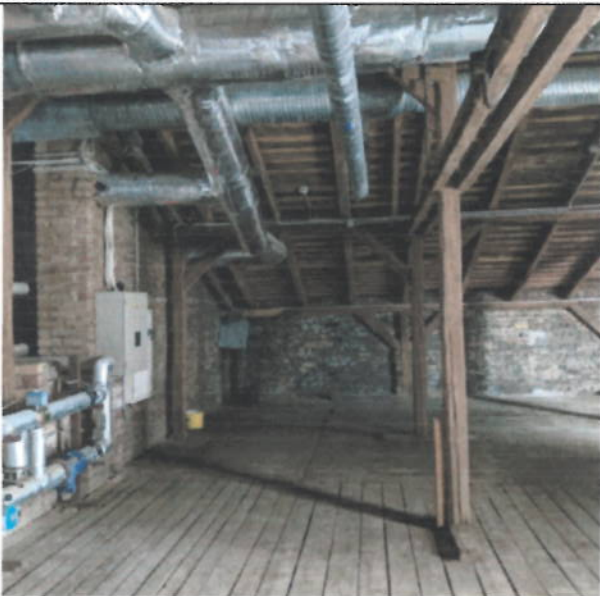
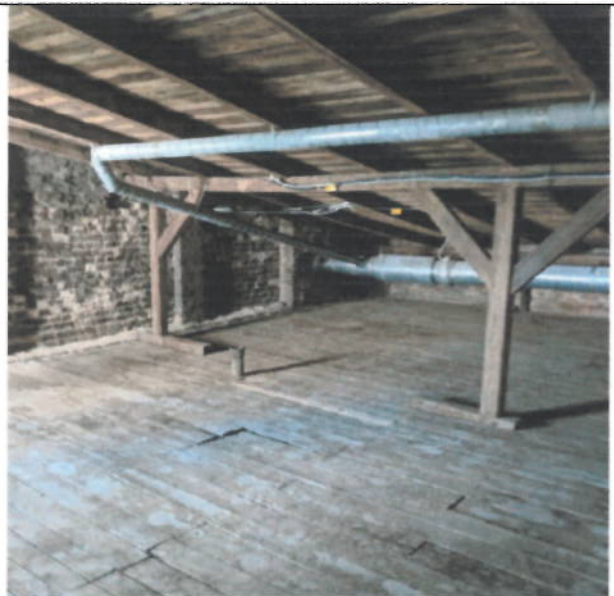
1.daļa: Jumts veidots no koka konstrukcijām – spārēm ar šķērsriezumu 150x80 mm un 1000 mm soli. Spāru laidums sadalīts trīs daļās un balstīts uz jumta krēsla konstrukcijas, kas veidota no koka brusām 140x140 mm. Šajā jumta daļā koka konstrukcijām konstatētas virs normatīvas izlieces.

Konkrētās zonas koka elementu tehniskais stāvoklis vērtējams kā apmierinošs, bet konstrukciju stāvoklis **neatbilstošs** "Būvniecības likuma" 9.panta, 1.apakšpunkta „Mehāniskā stiprība un stabilitāte” prasībām. Nepieciešams veikt šīs daļas jumta konstrukciju pastiprināšanu pēc iepriekš izstrādāta būvkonstruktora plāna.

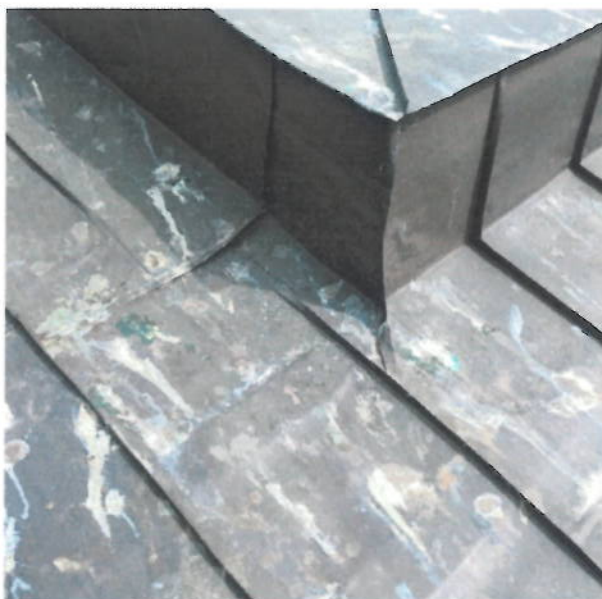
Jumta klāja dēļos konstatēti lokāla trupe no kā secināms, ka atsevišķās vietās pie noteiktiem apstākļiem, piemēram, sniega kārtas uz jumta, pa jumta seguma valcēm iekļūst mitrums.

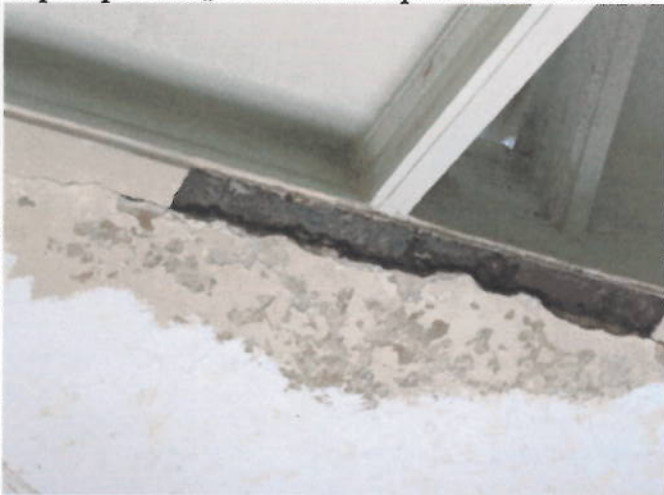
Foto Nr. 75

****KT2 4.stāva līmenī stipri korodējusi kāpņu laukuma metāla sijas. Konkrētā kāpņu laukuma stāvoklis vērtējams kā **neapmierinošs** un **neatbilstošs** "Būvniecības likuma" 9.panta, 1.apakšpunkta „Mehāniskā stiprība un stabilitāte” prasībām.**

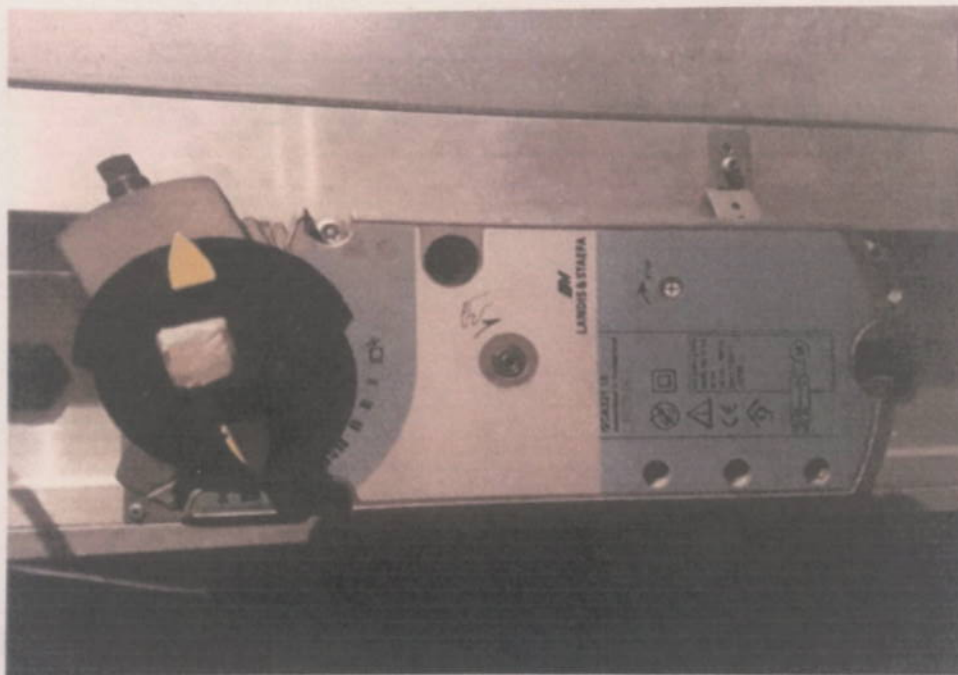
5. P1 elektriskais pievads nevar atvērt/aizvērt pilnībā žalūzijas – nepieciešams uzstādīt jaunu elektrisko pievadu.

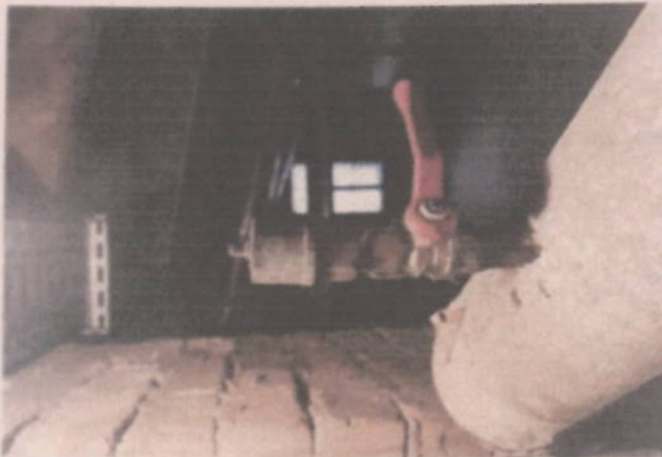
7. Rekuperācijas sistēmā jāmaina atgaisotāji (2 gab.)

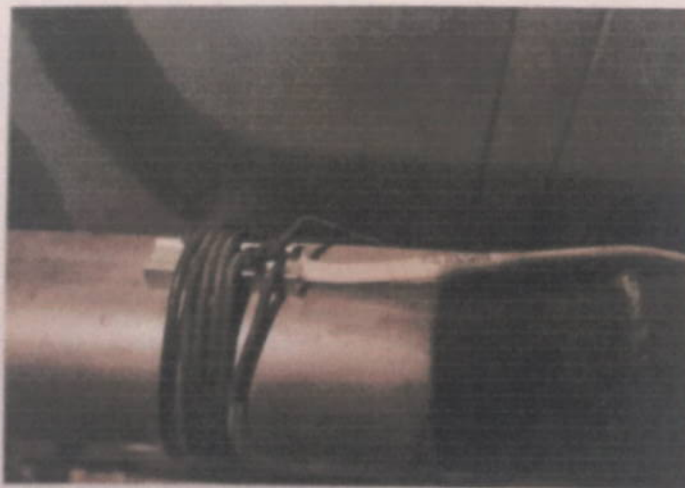
8. Nav pareizi uzstādīts siltuma sensors gaisam un ūdenim (aizsalšanai).
