TEHNISKĀS APSEKOŠANAS ATZINUMS

ADMINISTRATĪVĀ ĒKA ELIZABETES IELĀ 2, RĪGĀ

Pasūtītājs: VAS "Valsts nekustamie īpašumi"
Reģ. Nr. 40003294758
Rīga, Talejas iela 1, LV-1026

2020.gada 5.oktobrī

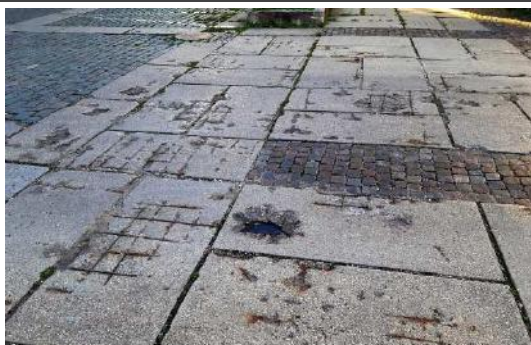
Dzelzsbetona plātņu seguma stāvoklis slikts, vietām tās nevienmērīgi nosēdušās, virsmā novērojami dziļi izdrupumi un atsegts, korodējis stiegrojums (3.1.2.att.). Bruģakmens segums vietām, īpaši ap inženierkomunikāciju akām, nelīdzens, nevienmērīgi nosēdies. Bruģakmens seguma spraugas, kā arī spraugas starp dzelzsbetona seguma plātnēm aizaugušas ar zāli, it īpaši tuvāk laukuma malām.

3.1.2.att. Plaši bojājumi dzelzsbetona seguma plātņu virsmā, atsegts stiegrojums.

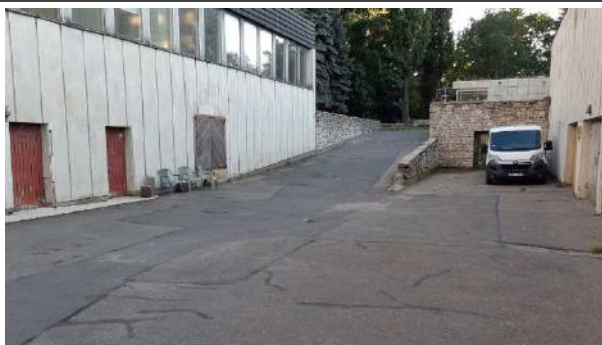
Asfalta segums rampas zonā apmierinošā stāvoklī; samērā nelīdzens, taču bez bedrēm, plaisas aizlietas ar bitumena mastiku (3.1.3.att.). Pārējā asfaltētajā daļā seguma stāvoklis sliktāks, ar izdrupumiem un garām plaisām (3.1.4., 3.1.5.att.). Seguma malas ieaugušas zālē.

3.1.3.att. Skats uz rampu no apakšas. Plaisas asfalta segumā aizlietas.

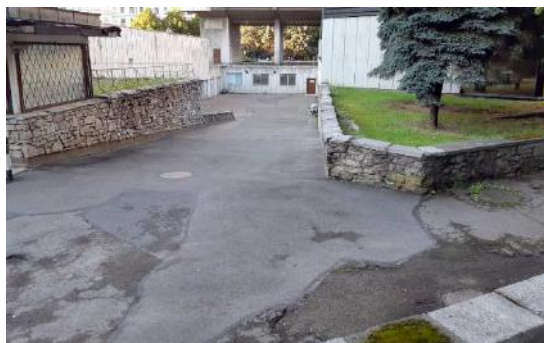
3.1.4.att. Rampa uz ēkas tehniskajām ieejām pagrabstāvā. Atbalstsienas apdrupušas, taču noturību pagaidām saglabā. Dažādi defekti asfalta segumā.

6. Stāvlaukumā ieteicams uzlabot apgaismojumu un sakārtot stāvvietu numerāciju.
7. Asfalta segums ēkas aizmugurē atjaunojams, izbūvējot jaunu asfalta dilumkārtu; vietās, kur novērojami iesēdumi, nepieciešams pastiprināt arī pamata nesošo kārtu. Visas esošās betona apmales nomaināmas ar jaunām.

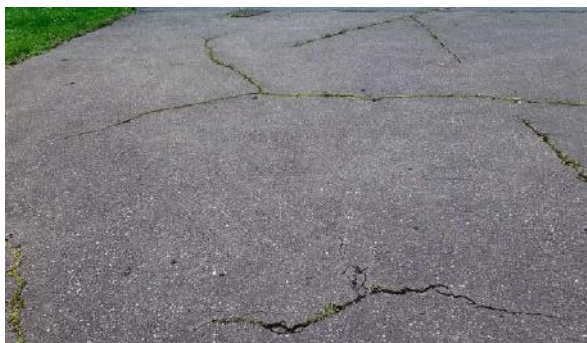
3.1.5.att. Apgrīšanās laukums pie ēkas D spārna, asfalta segumā apjomīgas plaisas.

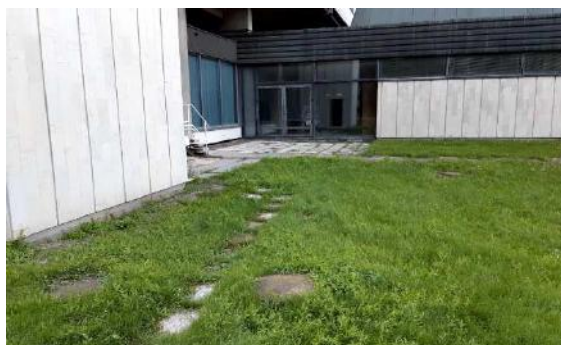
3.1.6.att. Ietve ar betona plātņu segumu ēkas D spārna R pusē gandrīz pilnībā pazudusi zālē.

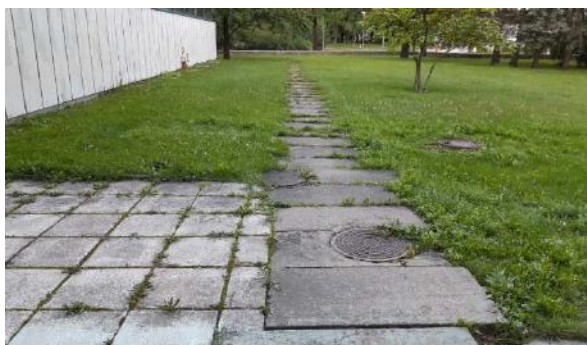
3.1.7.att. Ietve ar dzelzsbetona plātņu segumu ēkas DA pusē, skats A virzienā. Plātnes stipri iesaugušas zālē.

8. Jāizvērtē ietves nepieciešamība ēkas DA pusē. Tās tagadējais stāvoklis liecina, ka tā praktiski netiek izmantota. Ja tā ir nepieciešama, tad jāveic tās pārbūve, izlīdzinot pamata nesošo kārtu un nomainot segumu atbilstoši ēkas priekšā izmantotajam seguma veidam.

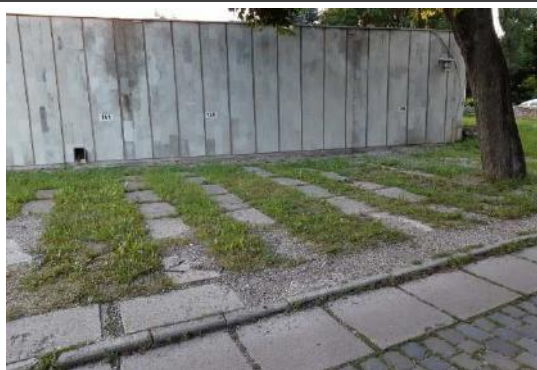
3.1.8.att. R stāvlaukums, DR gals, skats DA virzienā. Stāvvietas iekārtotas zaļajā zonā uz nelīdzena, daļēji sabrukušā joslveida dzelzsbetona plātņu seguma.

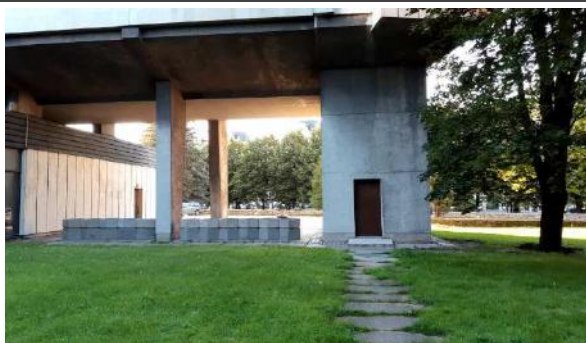
3.3.1.att. Ietve ar dzelzsbetona plātņu segumu zemes gabala A malā, skats Z virzienā uz ēkas ZA spārnu. Plātnes stipri ieaugušas zālē. Zem ēkas izvietotas betona puķu kastes; apsekošanas laikā bez augiem.

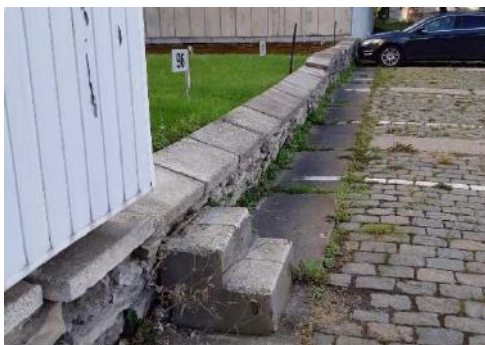
3.4.1.att. Atbalstsienas R stāvlaukumā pirms avārijas stāvoklī – iespējama tās apgāšanās.

Mūra nožogojumi un atbalstsienas neapmierinošā stāvoklī, jāveic esošo atbalstsienu demontāža un jaunu monolītā dzelzsbetona atbalstsienu izbūve. Uz atbalstsienas vertikālās daļas stiprināms metāla karkass, ko apšuj ar dekoratīvām plāksnēm.

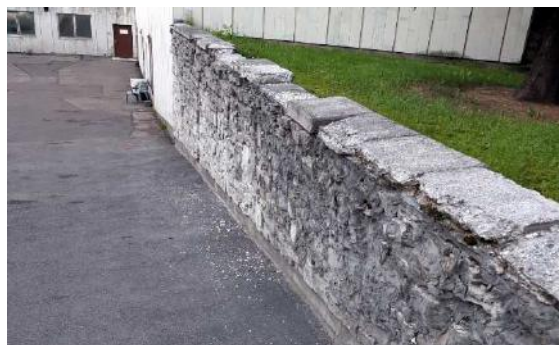
3.4.2.att. Konstatēts atbalstsienas virsējā apšuvuma plātņu neapmierinošs stāvoklis

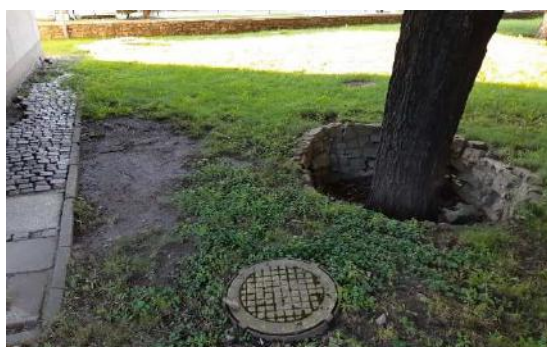
3.4.3.att. Mūra apdobe ap koku izdrupusi, taču noturību pagaidām saglabā. Bruģētā ēkas apmale izrobota, daļēji aizaugusi ar zāli un vietām bruģa segums aizstāts ar betona plāksnēm.

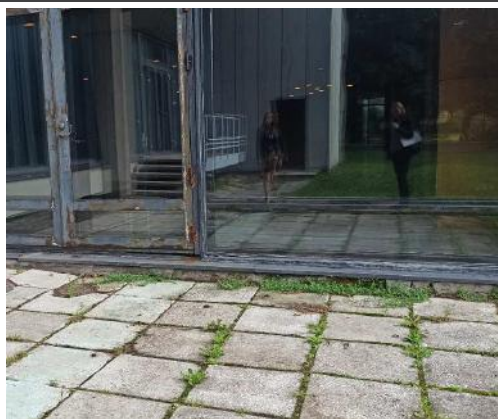
4.1.2. att. Ēkas DA puses malā apmale no betona plāksnēm deformējusies, betona plāksnes vietām pārlūzušas un ar izdrupumiem.

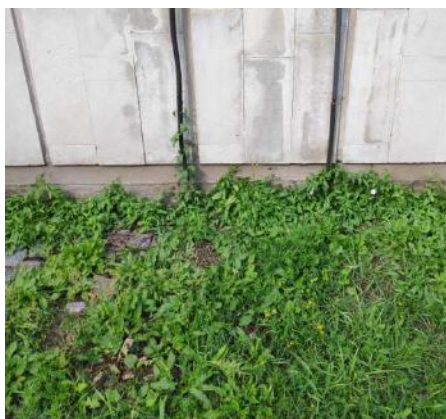
4.1.3. att. Ēkas D puses kāpņu telpas sienu apmale no akmens bruģa apaugusi ar zāli un sūnām.

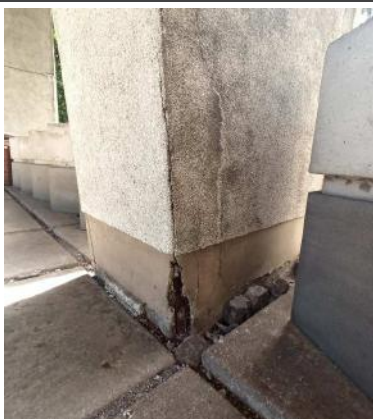
4.3.6.att. Ārējai monolītā dzelzsbetona kolonnai konstatēts dekoratīvā apmetuma izdrupums.

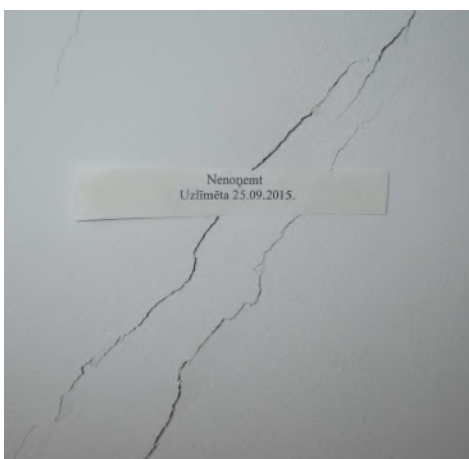
4.4.7.att. 6.stāvā telpā Nr. 15 pēc inventarizācijas lietas 2015.gada septembrī izvietotas plaisu monitoringa uzlīmes. Plaisas laika posmā no 2015.g. septembrim līdz 2020.g. augustam turpinājušas progresēt – periodiski plaisas “atverās” un “aizverās”.

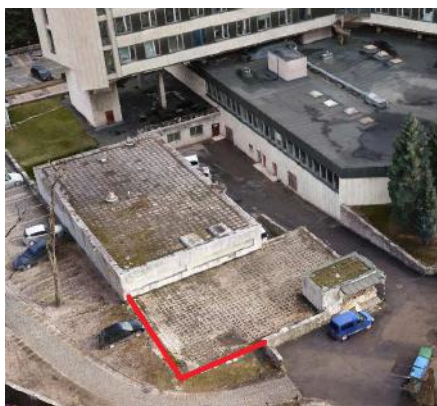
4.8.10.att. Jumtam nav izvietotas aizsargbarjeras kā rezultātā uz jumta var uzbraukt autotransports – tādām slodzēm jumts nav paredzēts.

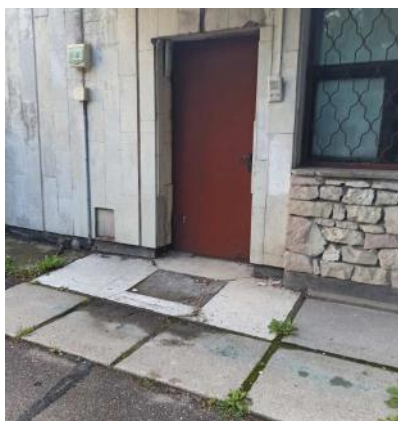
4.10.21.att. Panduss pie ieejas ir saplaisājis un ar betona izdrupumiem. Neapmierinošā stāvoklī.

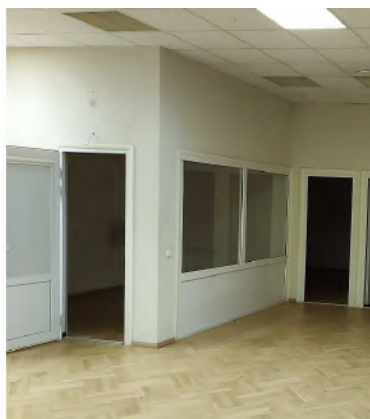
4.11.1.att. Ģipškartona nenesošās starpsienas 1.stāvā telpā Nr. 16. Sienas labā stāvoklī.

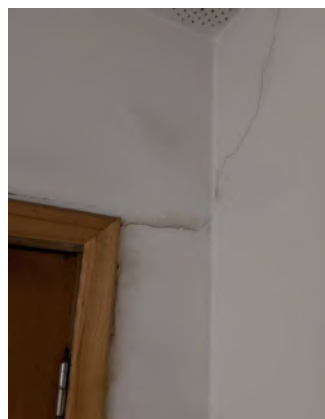
Vietām novērotas plaisas un apmetuma atdalīšanās ķieģeļu mūra starpsienām līdz ar to šīs starpsienas ar caurejošām plaisām ir uzskatāmas par tehniski neapmierinošā stāvoklī esošām sienām.

4.11.2.att. Konstatēta plaisa ķieģeļu mūra nenesošā starpsienā 1.stāvā telpā Nr. 97.

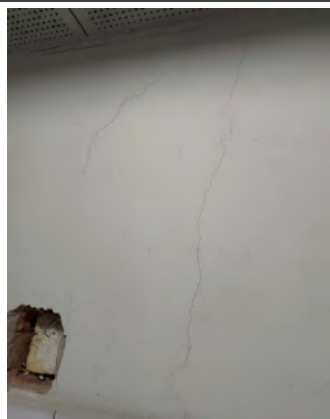
4.11.4.att. Konstatētas plaisas ķieģeļu mūra starpsienā telpā Nr. 97. Siena neapmierinošā stāvoklī.

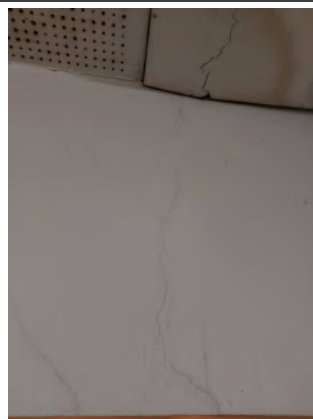
4.11.5.att. Konstatētas plaisas ģipškartona starpsienā virs durvju aillas telpā Nr. 97. Siena neapmierinošā stāvoklī.

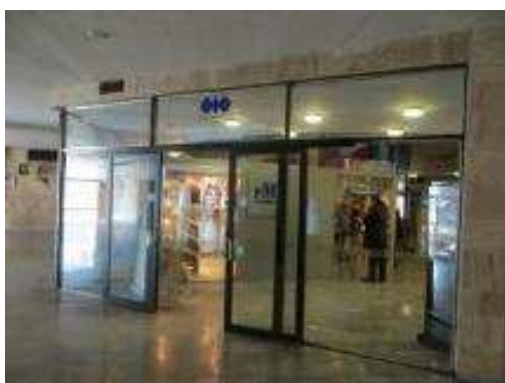
4.11.6.att. Alumīnija karkasa stiklotas starpsienas 1.stāvā, labā tehniskā stāvoklī.

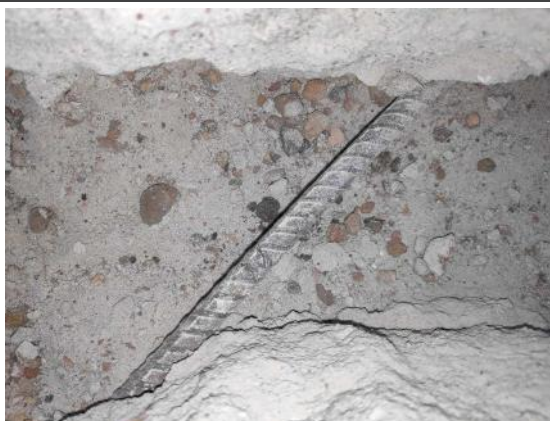
4.12.9.att. Grīdas atsegums 6.stāva telpā Nr.9.

- parketa segums ar apakšklāju 20mm
- betona slānis 170 mm
- saliekamā dzelzsbetona panelis

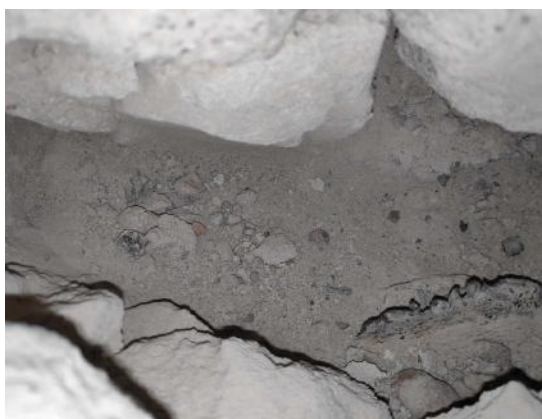
4.12.10.att. Grīdas atsegums 7.stāva telpas Nr.17 stūrī.

- betona slānis 160 mm
- saliekamā dzelzsbetona panelis

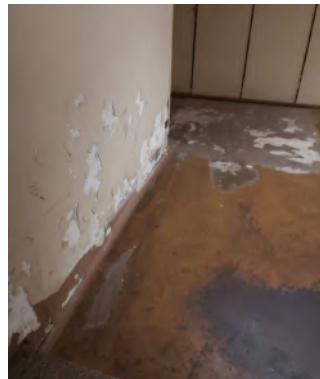
4.12.12.att. Pagrabstāvā telpā Nr.79 bojāts grīdas segums.

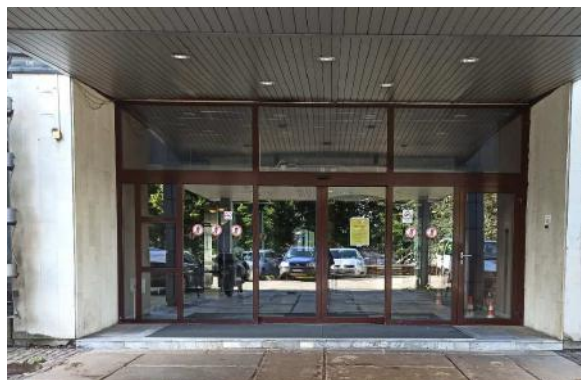
4.13.2.att. Galvenajai ieejai izbūvētas ārdurvis no PVC konstrukcijas, apmierinošā stāvoklī.

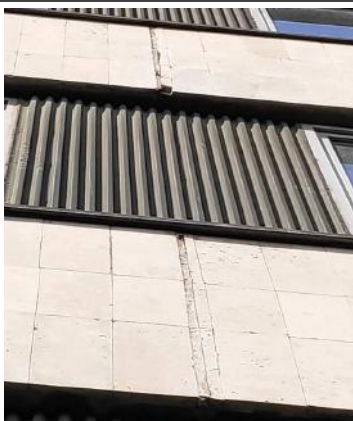
4.19. Ārējā apdare un arhitektūras detaļas	70
<p>Fasāžu virsmu apdare. Fasādes detaļas, to materiāls</p> <p>Fasādes apdari veido dolomīta plākšņu apšuvums. Daudzviet konstatēta dolomīta plākšņu atdalīšanās un plaisāšana.</p> <p>Slēdziens par ārējo apdari Dolomīta fasādes apdares plāksnes ir tehniski <u>neapmierinošā</u> stāvoklī.</p>

4.19.1.att. Sienas paneļu savienojuma vietā izdrupušas un atdalās dolomīta plāksnes.

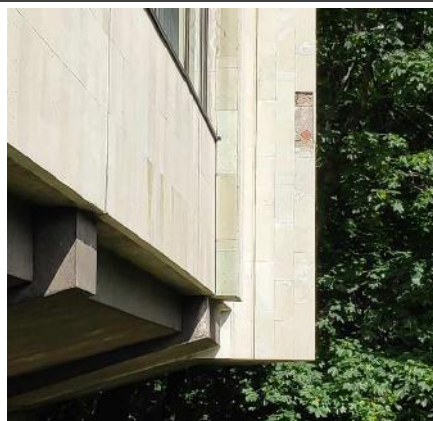
4.19.2.att. Atdalījušās dolomīta plāksnes un plākšņu šuves izdrupušas. Prognozējama arī apkārt esošo plākšņu atdalīšanās nākotnē.

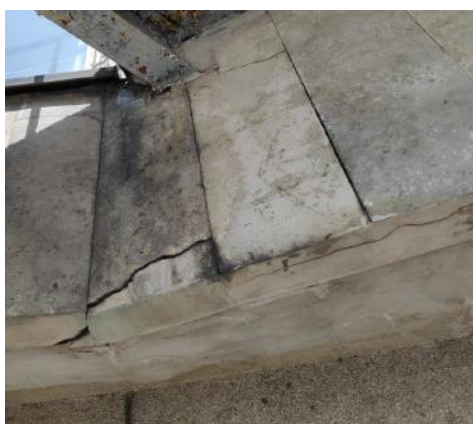
4.19.4.att. Fasādes plāksnes gals nolūzis un ieķīlējies blakus esošajās plāksnēs.

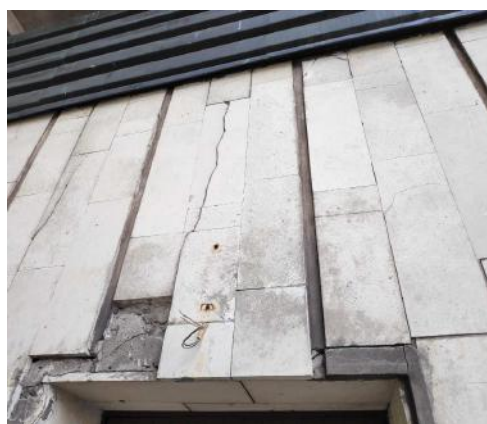
4.19.5.att. Dolomīta plāksnes saplaisājušas un atdalījušās. Prognozējama arī apkārt esošo plākšņu atdalīšanās nākotnē.

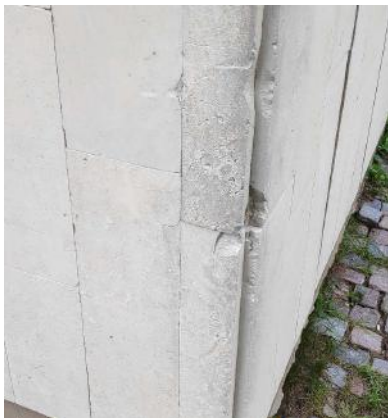
4.19.6.att. Ēkas dienvidu puses kāpņu telpas stūrī izdrupušas dolomīta plāksnes.

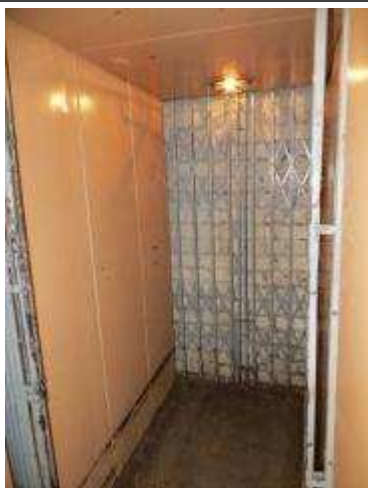
5.12.3.att. Kafejnīcas palīgtelpās
atrodas kravās lifts ar celjspēju 1000
kg.
