TEHNISKĀS APSEKOŠANAS ATZINUMS

ADMINISTRATĪVĀ ĒKA ELIZABETES IELĀ 2, RĪGĀ

Ēkas Elizabetes ielā 2, Rīgā fasādes, pamatu un grunts padziļināta izpēte

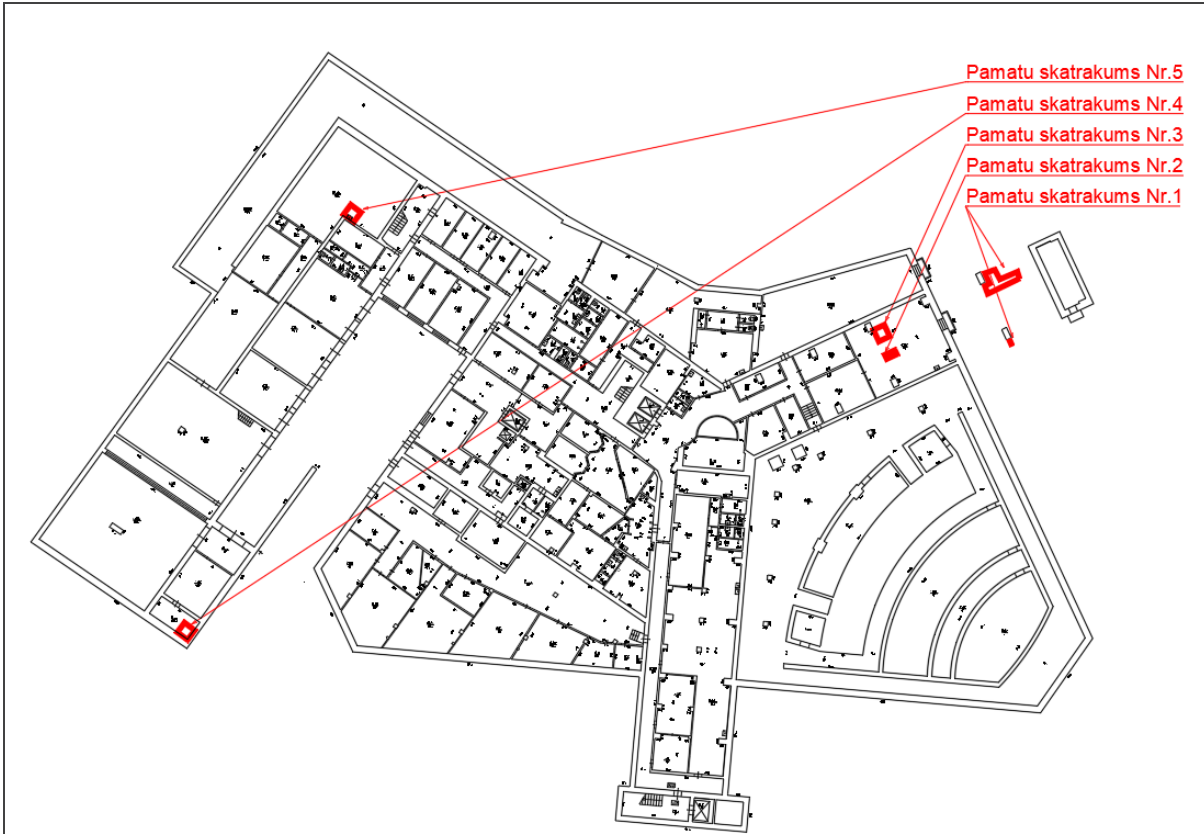
Pamatu konstrukciju skatrakumu vietas

- Pamatu skatrakums Nr.5
- Pamatu skatrakums Nr.4
- Pamatu skatrakums Nr.3
- Pamatu skatrakums Nr.2
- Pamatu skatrakums Nr.1

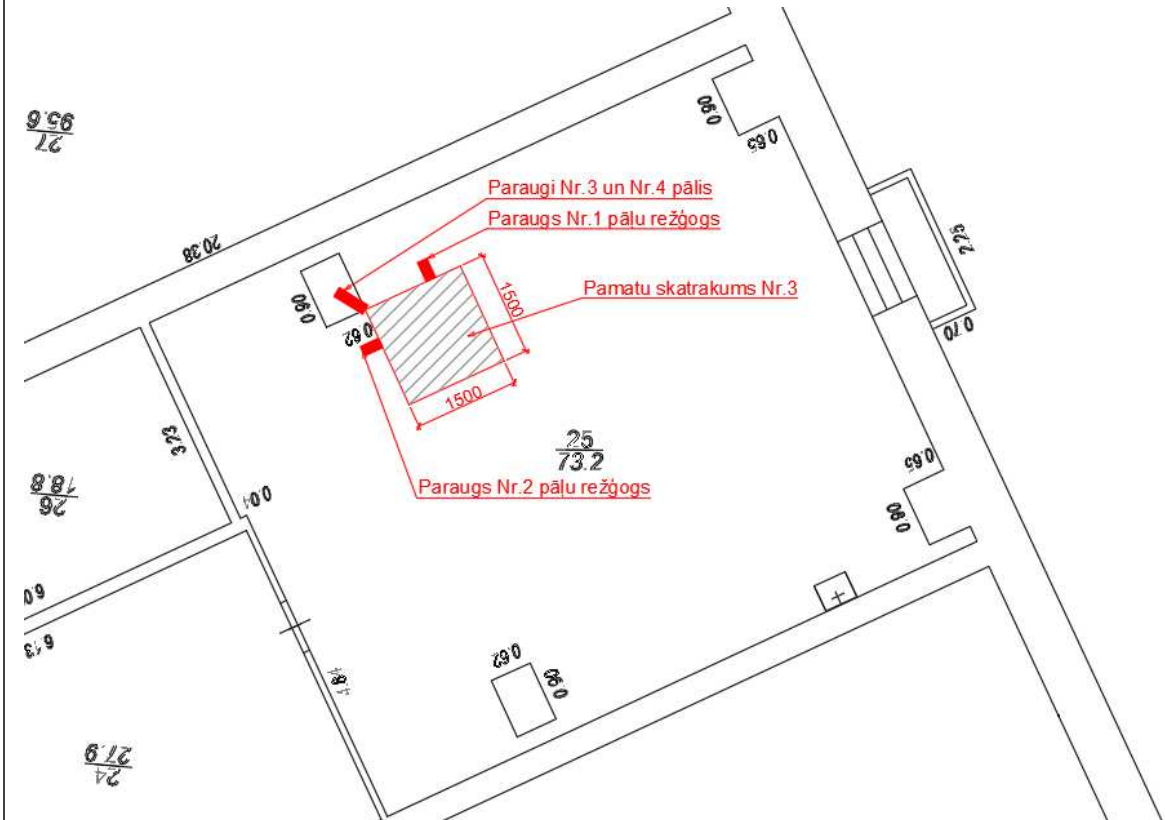
Urbto cilindveida betona paraugu ņemšanas vietas pamatu skatrakumā Nr.3.

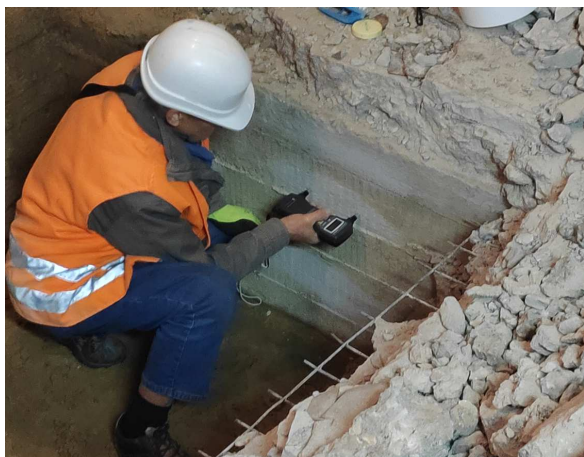
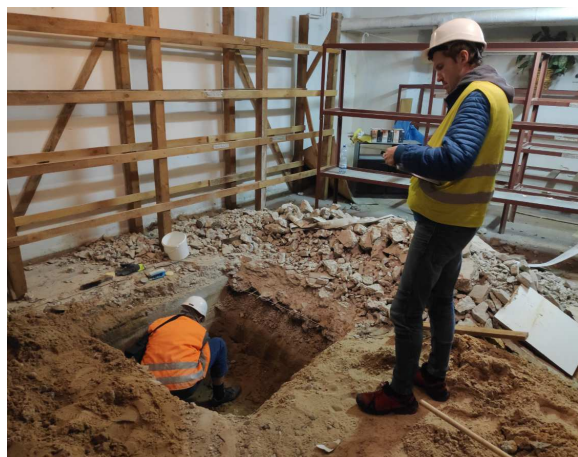
Režģogiem tika veikti stiprības mērījumi ar ultraskaņas testerī.

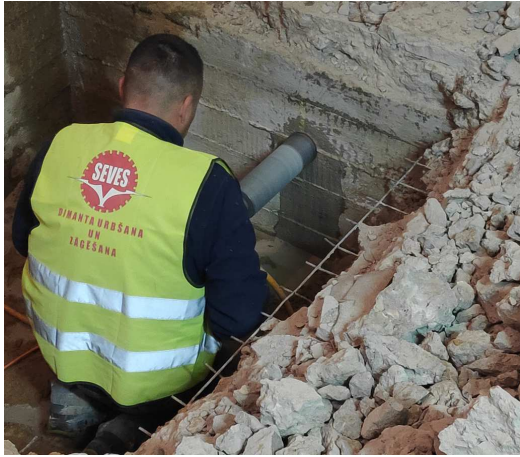
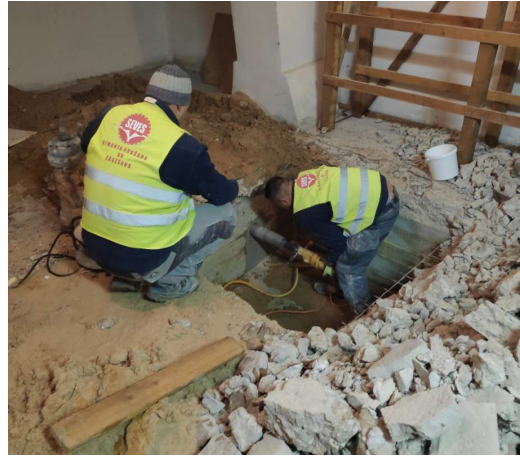
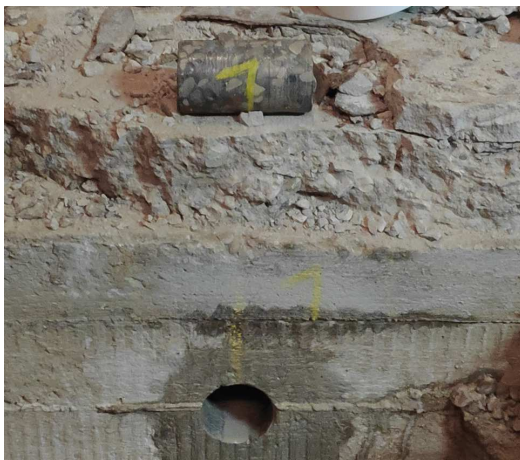
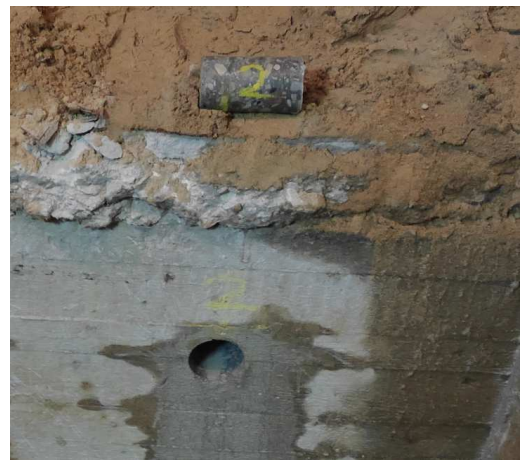
Betona cilindru d100x170mm urbšana režģogos spiedes testiem RTU Būvmateriālu laboratorijā

Pēc betona paraugu izurbšanas urbumi pamatos aizpildīti ar gatavo betona maisījumu Sakret BH, tādejādi atjaunojot pamatu struktūru iepriekšējā stāvoklī.

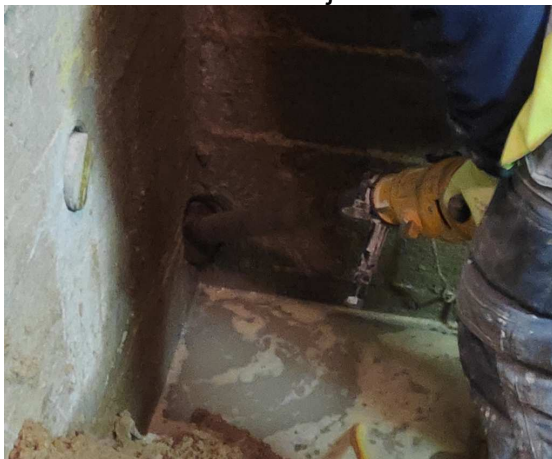
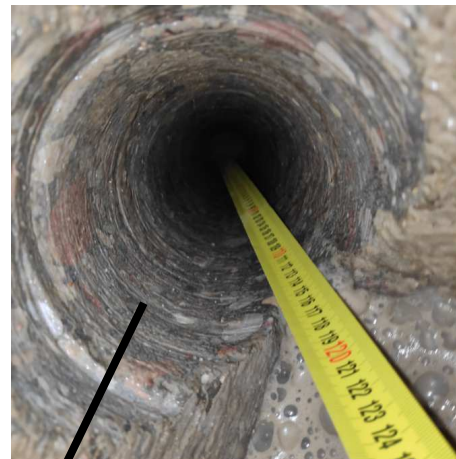
Kopējais 45 grādu slīpumā veiktā urbuma garums 126cm.

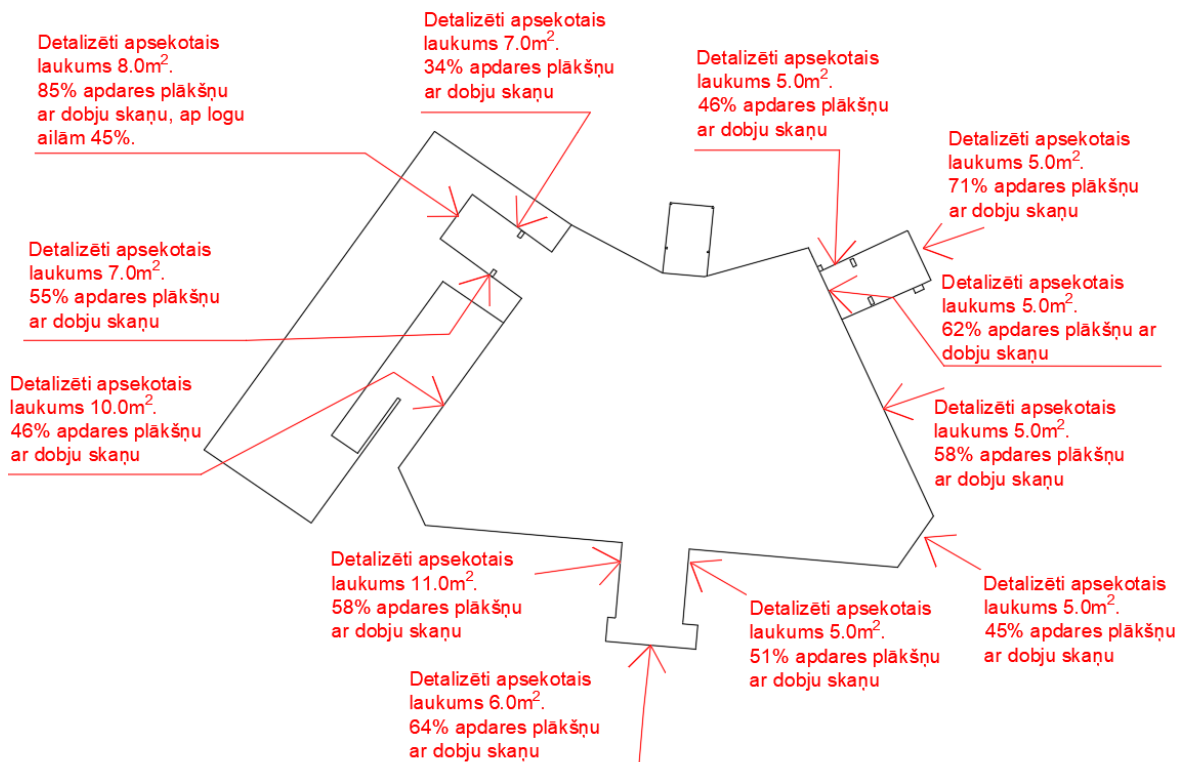
Ēkas plāns ar apsekoto fasāžu apkopojumu.

Rēķinot uz visām ēkas fasādēm vidēji 54% fasādes apdares plākšņu ir ar tukšumu zem tām. Līdz ar to plāksnes ar tukšumiem zem tām šobrīd ir iekļīējušās fasādes plāksnēs, kurām ir javas pamatne. Balstoties uz 3.pielikumā pievienoto būvtehnisko pārbaudi var secināt, ka plāksnēm ir neatbilstoši zema adhēzijas stiprība, vidēji tā noteikta 0.50 MPa.

54% no visām fasādes apdares plāksnēm ir ar tukšumiem zem tām un objektā 7 vietās izlases veidā veikto mērījumu noteiktā vidējā adhēzijas stiprība ir 0.50 MPa. Var secināt, ka dolomīta fasādes apdares plāksnes ir tehniski neapmierinošā stāvoklī.

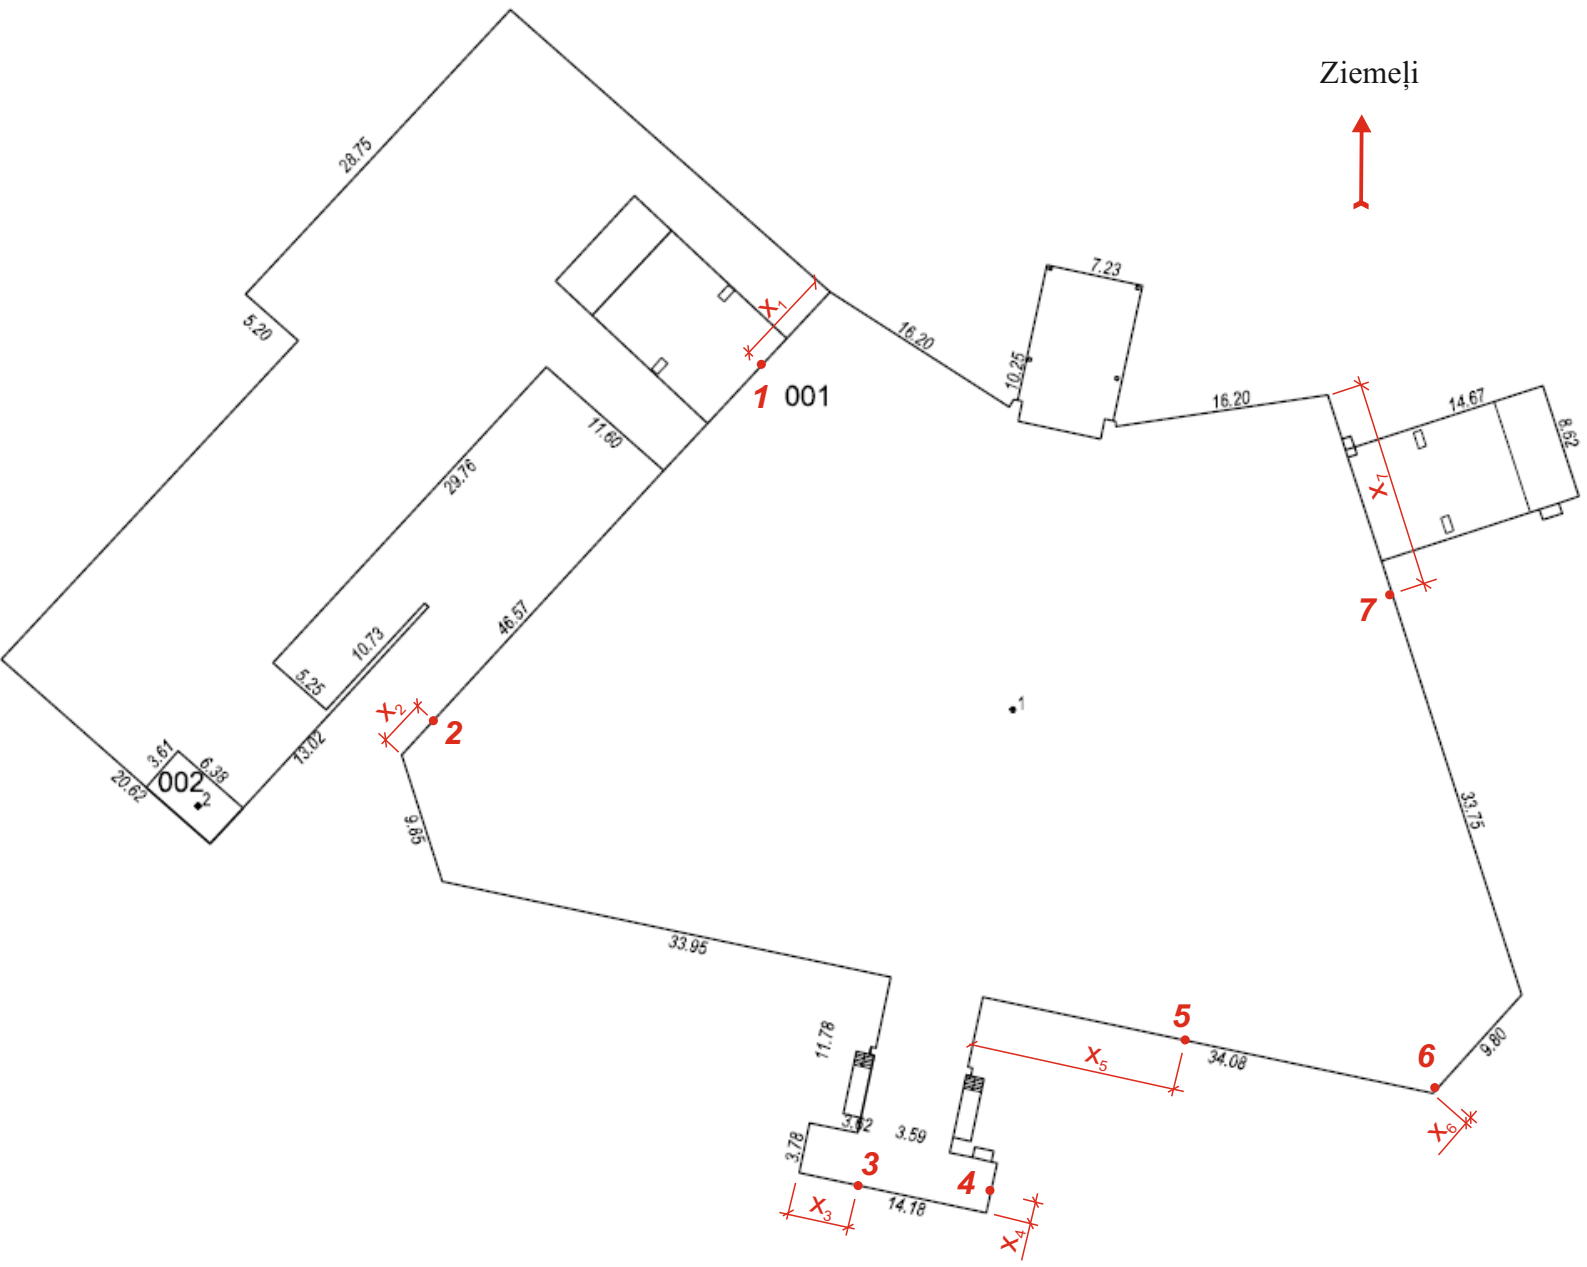
Elizabetes iela 2, Rīga
Fasāžu dekoratīvo dolomīta apdares plākšņu atrašanās testu vietas 1. stāva līmenī
(punktu līmenisko koordinātu piesaiste)

Testa rezultāti — no ārsienu pamatstruktūras atrautie paraugi (metāla diski kopā ar t.sk. pielīmētajiem caururbto dolomīta apdares plākšņu fragmentiem)
