TEHNISKĀS APSEKOŠANAS ATZINUMS
Nr. TA-09/2019

Administratīvā ēka
Rīgā, Merķeļa ielā 13

SIA „JV projekts”

2019.gada septembris

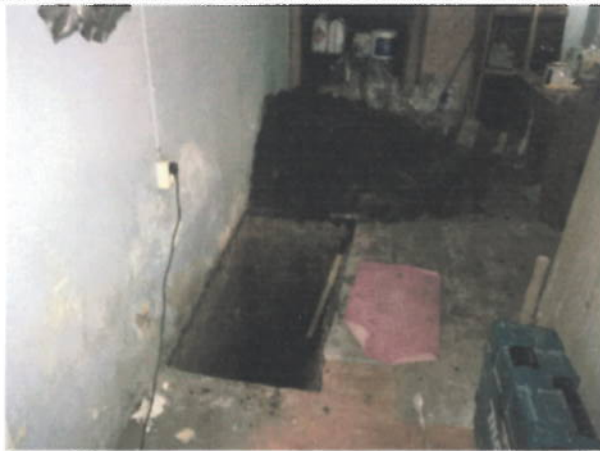
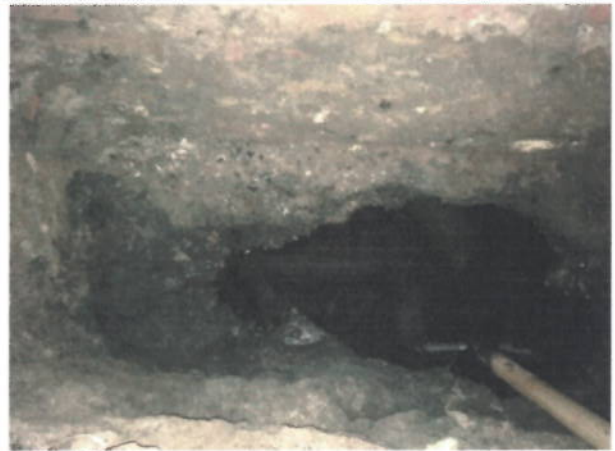
4.1. Pamati un pamatnes	-
<p>Tā kā zem ēkas ir pagrabs, tad ēkas pamati un pamatne no ārpuses netika atsegti. Apsekojot pamatus no pagraba puses, tika konstatēts, ka ēkai ir izbūvēti lentveida pamati, kas veidoti no māla pilnķieģeļu mūra 700-800mm biezumā ar apmetumu no abām pusēm. Apsekošanas procesā tika veikta pamatu atsegšana trīs vietās un konstatēts, ka pamatu iedziļinājums zem grīdas līmeņa ir no 500-700 mm. Skatīt pielikumu Nr.1 ar pamatu atsegumu vietām.</p> <p><u>Atsegums Nr.1:</u> Horizontālā hidroizolācija – asfaltbetons. Būtiski konstrukciju bojājumi nav konstatēti. Pamatu iedziļinājums līdz pēdai 520 mm zem grīdas līmeņa. Gruntsūdens līmenis konstatēts 780 mm zem grīdas līmeņa.</p>

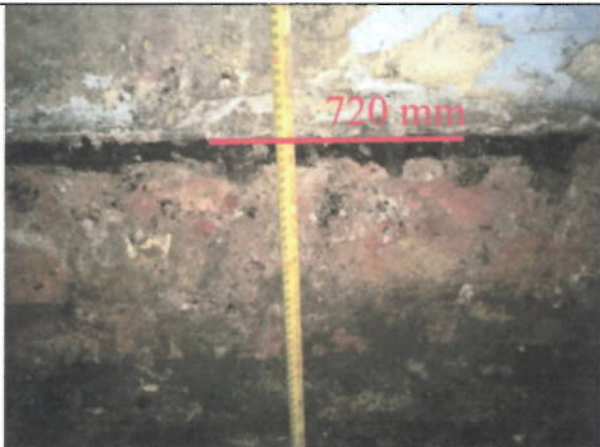
Foto Nr. 3 – gruntsūdens līmenis

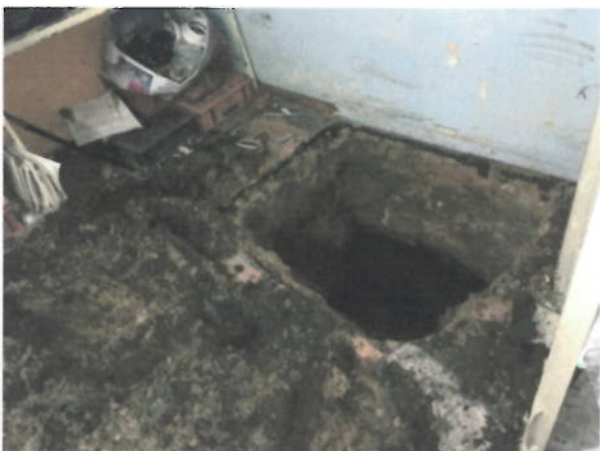
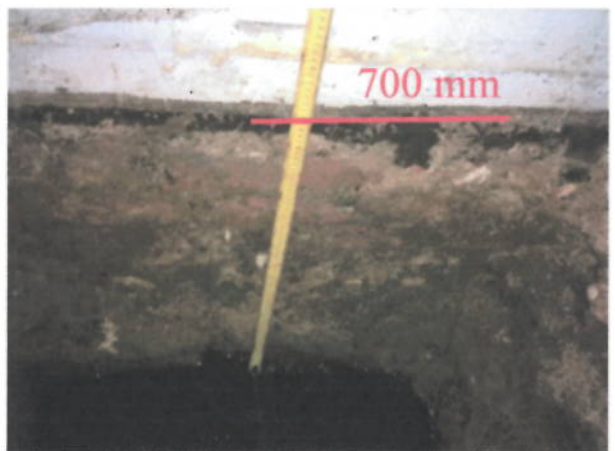
Atsegums Nr.2: Horizontālā hidroizolācija – asfaltbetons. Būtiski konstrukciju bojājumi nav konstatēti. Gruntsūdens līmenis konstatēts 700 mm zem grīdas līmeņa.

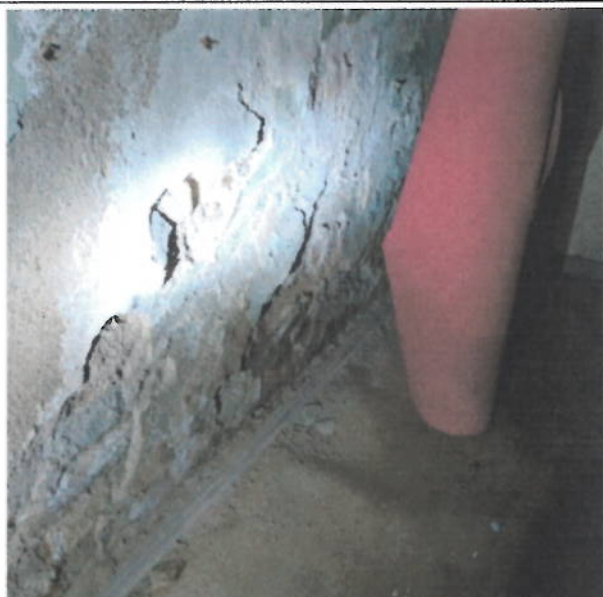
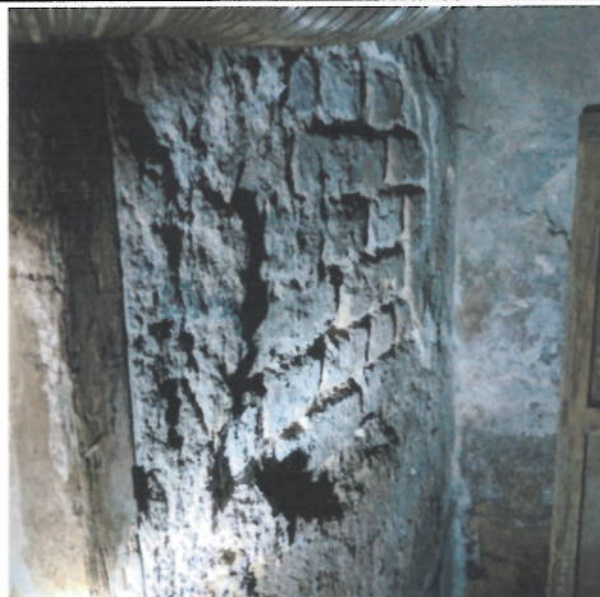
Atsegumos tika konstatēta asfaltbetona horizontālā pamatu hidroizolācija. Apsekošanas laikā uz āršiem un iekšiem mūra tika konstatētas sāļu kristalizēšanas pēdas no kā secināms, ka pamati ir pakļauti kapilārā ūdens migrācijai un ka esošā horizontālā hidroizolācijas savu funkciju nepilda. Šādi bojājumi liecina, ka pa ēkas pamatiem kapilārā veidā pārvietojas mitrums nesot līdzīgu sev grunts un pamatu materiāla sāļus, kuri sasniedzot apmetuma iekšējo virsmu, mitrumam iztvaikojot kristalizējas. Šāds process destruktīvi ietekmē pamatu konstrukciju, jo kristalizējošie sāļi daudzkārt paaugstina savu tilpumu, spiežot uz poru sienām, tādējādi veidojas ļoti augsts kristalizācijas spiediens, kas iznīcina gan apmetumu, gan ķieģeļus un akmeņus. Uz apsekošanas brīdi pamatiem un pagrabstāva mūrim konstatēti nelieli lokāli mitrum radīti bojājumi – mūra saistvielas izdrupumi un ķieģeļu virsmas korozija. Būtiski mitruma izraisīti bojājumi, kas apdraudētu ēkas mehānisko stiprību vai stabilitāti nav konstatēti.

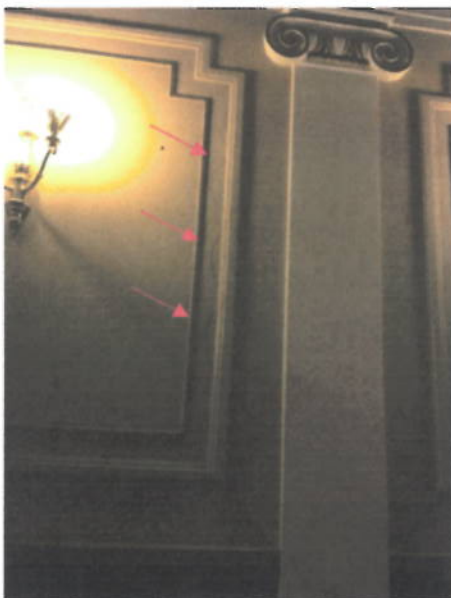
Foto Nr. 13

Konstatēta caurejoša plaisa lielās zāles sienā. Plaisas novietojumu skatīt Ilustrācija Nr. 10 - 4.stāva izmērītie sienu biezumi ar apdari.

Šajās vietās nepieciešams veikt plaisas remontu – sienas plaisa sasiēšanu ar spirālenkuriem pēc būvkonstruktora izstrādāta plāna kā arī novērst negatīvas ārējās iedarbes (lietus ūdens un sniegs) uz konkrēto sienu.

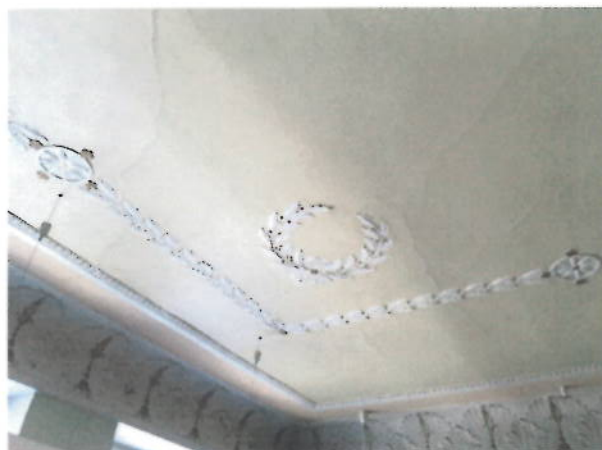
Apsekošanas laikā tika veikta 2.stāva pārsegumu atsegšana ar mērķi konstatēt plaisu rašanās iemeslus pārseguma apdarē no 1.stāva (Impro telpas) puses. Konstatēts, ka ēkas konstruktīvajā shēma ietilpst pārsegumu un sienu balstošas dublt T tērauda sijas. Telpās virs konkrētā pārseguma notiek tautas deju nodarbības, kuru rezultātā uz pārseguma konstrukciju notiek cikliskas iedarbes, kuru rezultātā pārsegumā rodas nelielas izlieces un plaisā pārseguma apdare. Konkrētā pārseguma nestspēja nav apdraudēta.

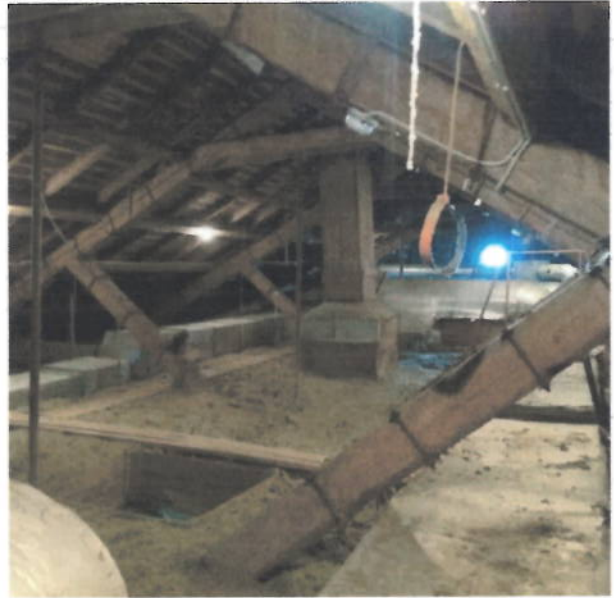
Foto Nr. 20

4.4.	Pašnesošās sienas	-
Ēkai nav pašnesošu sienu.		
4.5.	Šuvju hermetizācija, hidroizolācija un siltumizolācija	-
Ēkas pamatiem konstatēta horizontālā hidroizolācija. Stāvoklis aprakstīts nodaļā 4.1 “Pamati un pamatnes”. Netika konstatēta pamatu vertikālā hidroizolācija. Ēkas pārējo daļu hermetizēšana vai hidroizolēšana netika konstatēta. Ēkas jumta daļā Nr. 2 (skatīt – ēkas jumta sadalījums daļās.) konstatēta pēdējā stāva pārseguma siltināšana ar beramo minerālvati 500 mm biezumā.

Bēniņos ir izveidotas laipas un zemāk esošās lielās zāles gaismekļu apkalpošanas šahtas, kur nav iestrādāts siltinājums. Atsevišķās vietās siltinājums nedaudz sasēdies. Ēkas energoefektivitātes aprēķins netika veikts. Konkrētas daļas pārseguma siltumizolācijas stāvoklis vērtējams kā apmierinošs. Atbilstībai LBN 002-15 "Ēku norobežojošo konstrukciju siltumtehnika" nepieciešams veikt energoefektivitātes aprēķinu.

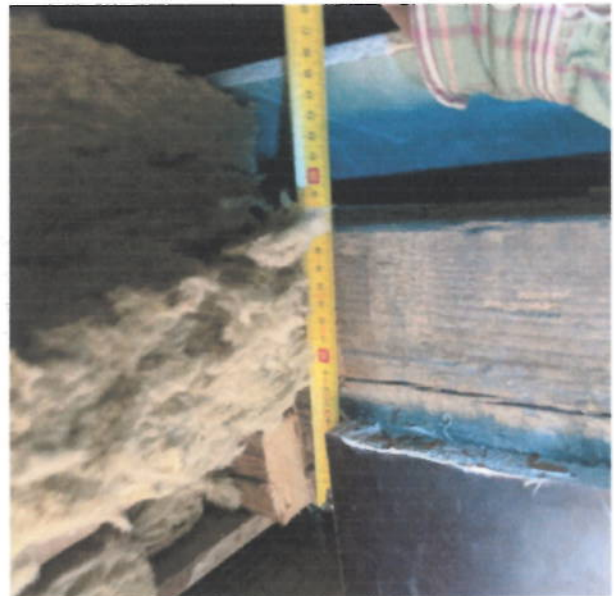
Foto Nr. 22

Ēkas jumta daļā Nr. 4 (skatīt – ēkas jumta sadalījums daļās.) konstatēta pēdējā stāva pārseguma siltināšana ar plākšņu minerālvati 200 mm biezumā.

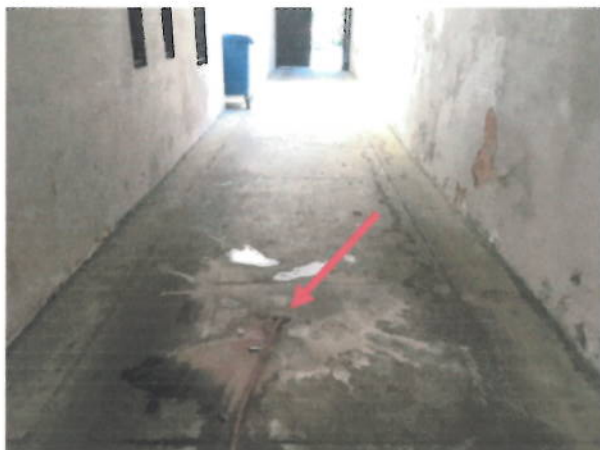
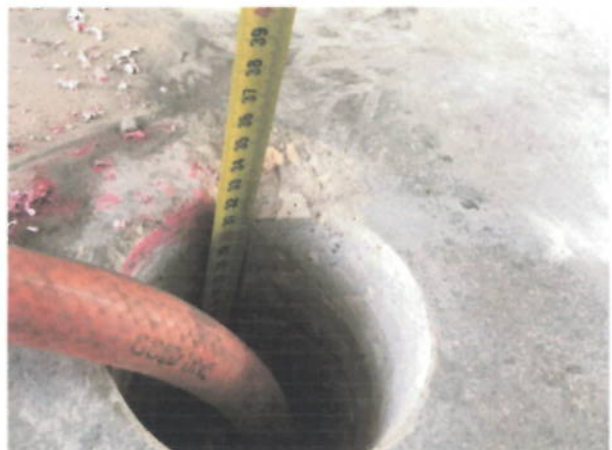
Urbums Nr.1: Pārseguma konstrukcija sastāv no mūra velves, putu polistirola un betona slāņa ar kopējo biezumu 320 mm

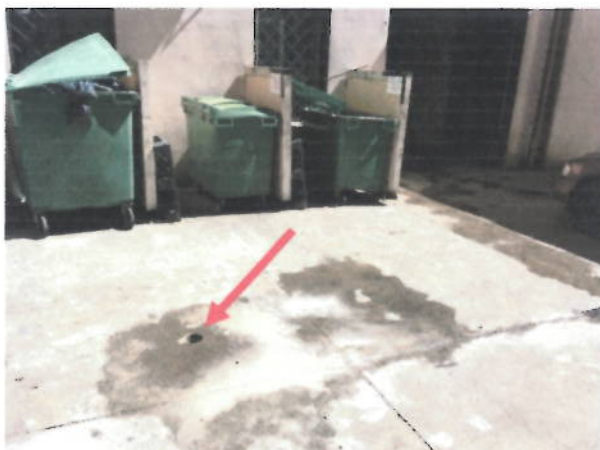
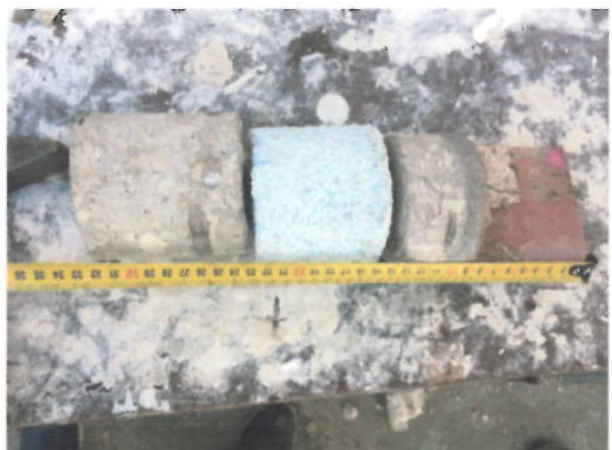
Urbums Nr.2: Pārseguma konstrukcija sastāv no mūra velves, putu polistirola un betona slāņa ar kopējo biezumu 320 mm

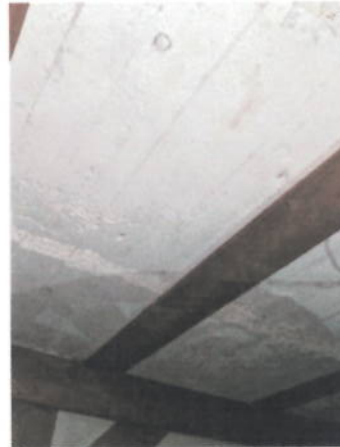
Ēkas 2.daļas pagraba pārsegums veidots no tērauda sijām ar monolīta betona aizpildījumu starp tām.

Bojājumi, plaisas vai būtiskas izlieces 2.daļas pagraba pārseguma netika konstatēti līdz ar to šo pārsegumu stāvoklis vērtējams kā apmierinošs un atbilstošs "Būvniecības likuma" 9.panta, 1.apakšpunkta „Mehāniskā stiprība un stabilitāte” prasībām.

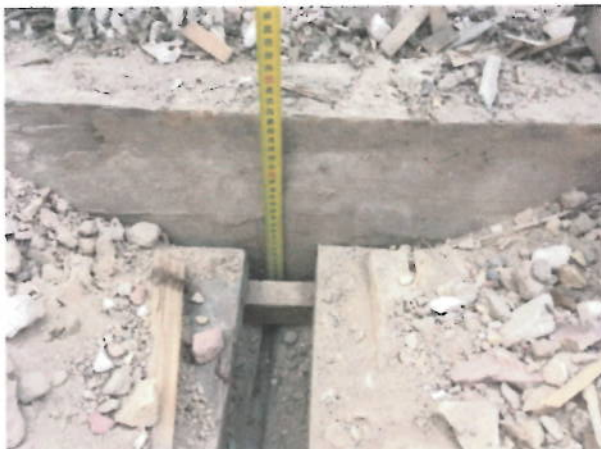
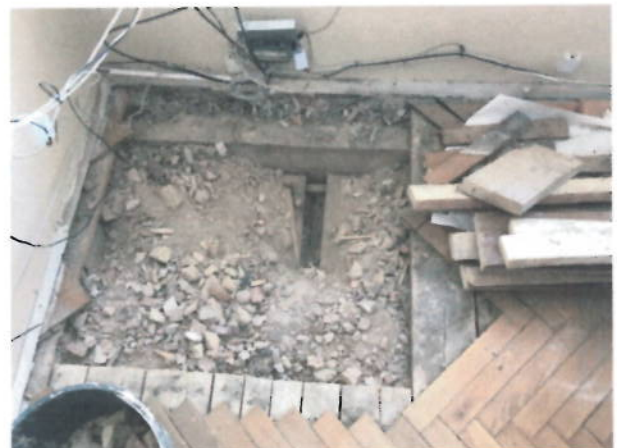
Atsegums Nr.8: Bojājumi pārseguma sijās nav konstatēti.

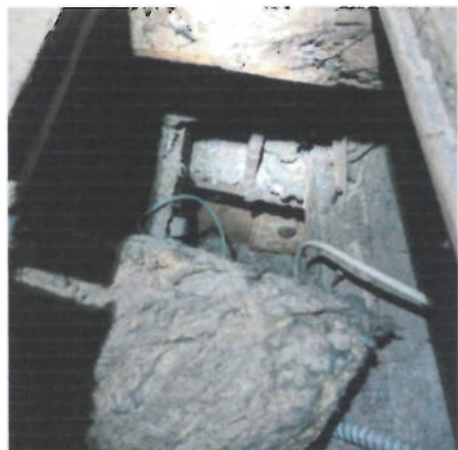
Foto Nr. 47

Tērauda sijas pārsegumā tika konstatētas arī no bēniņu puses no jumta daļas Nr.3 (skatīt: – ēkas jumta sadalījums daļās.).

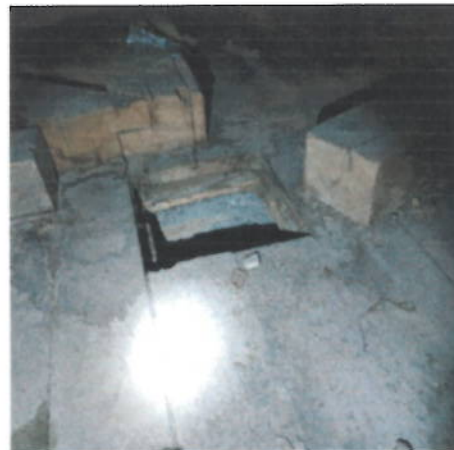
Foto Nr. 48

Bojājumi un būtiskas izlies pārseguma konstrukcijās netika konstatēti. Līdz ar to starpstāvu pārseguma stāvoklis vērtējams kā apmierinošs un atbilstošs "Būvniecības likuma" 9.panta, 1.apakšpunkta „Mehāniskā stiprība un stabilitāte” prasībām. -

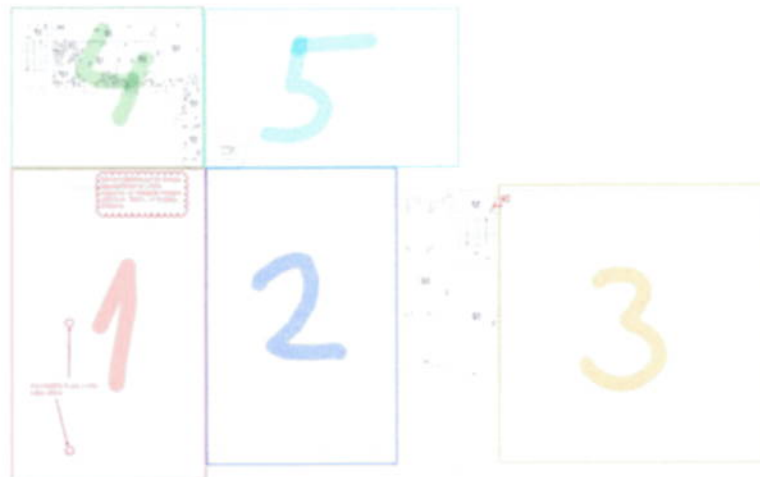
Ilustrācija Nr. 11 – ēkas jumta sadalījums daļās.

Atzinuma sagatavošanai ēkas jumta konstrukcijas tika sadalītas piecās daļās:

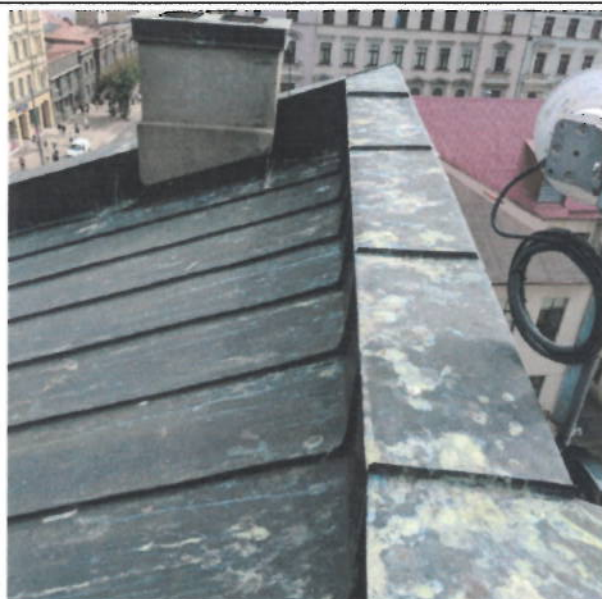
Foto Nr. 54

Jumta klāja dēļos konstatēti lokāla trupe no kā secināms, ka atsevišķās vietās pie noteiktiem apstākļiem, piemēram, sniega kārtas uz jumta, pa jumta seguma valcēm iekļūst mitrums.

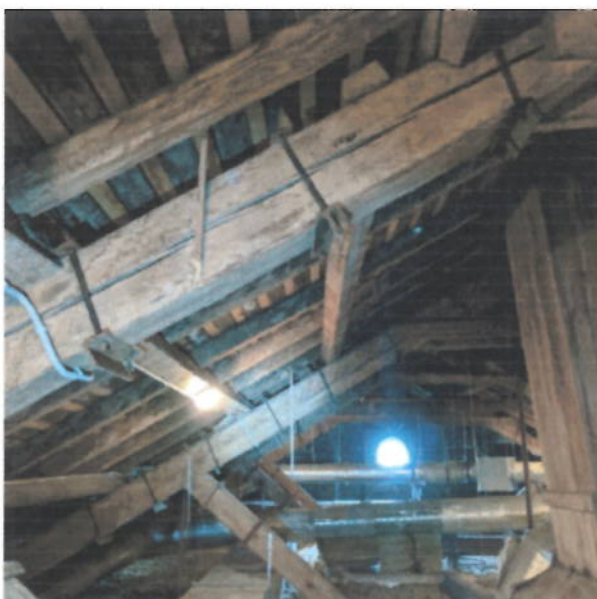
Foto Nr. 60

Uz apsekošanas jumta 2.daļas konstrukciju stāvoklis vērtējams kā apmierinošs un atbilstošs "Būvniecības likuma" 9.panta, 1.apakšpunkta „Mehāniskā stiprība un stabilitāte” prasībām. Jumta klājs veidots no cieša dēļu klāja uz kā izveidots valcēts kapara lokšņu segums. Jumta klājā un segumā bojājumi nav konstatēti. Jumta seguma un klāja stāvoklis vērtējams kā apmierinošs. Arī šajā bēniņu daļā nav izbūvēta kontrolēta gaisa apmaiņa, kas rada augstu kondensāta rašanās risku.

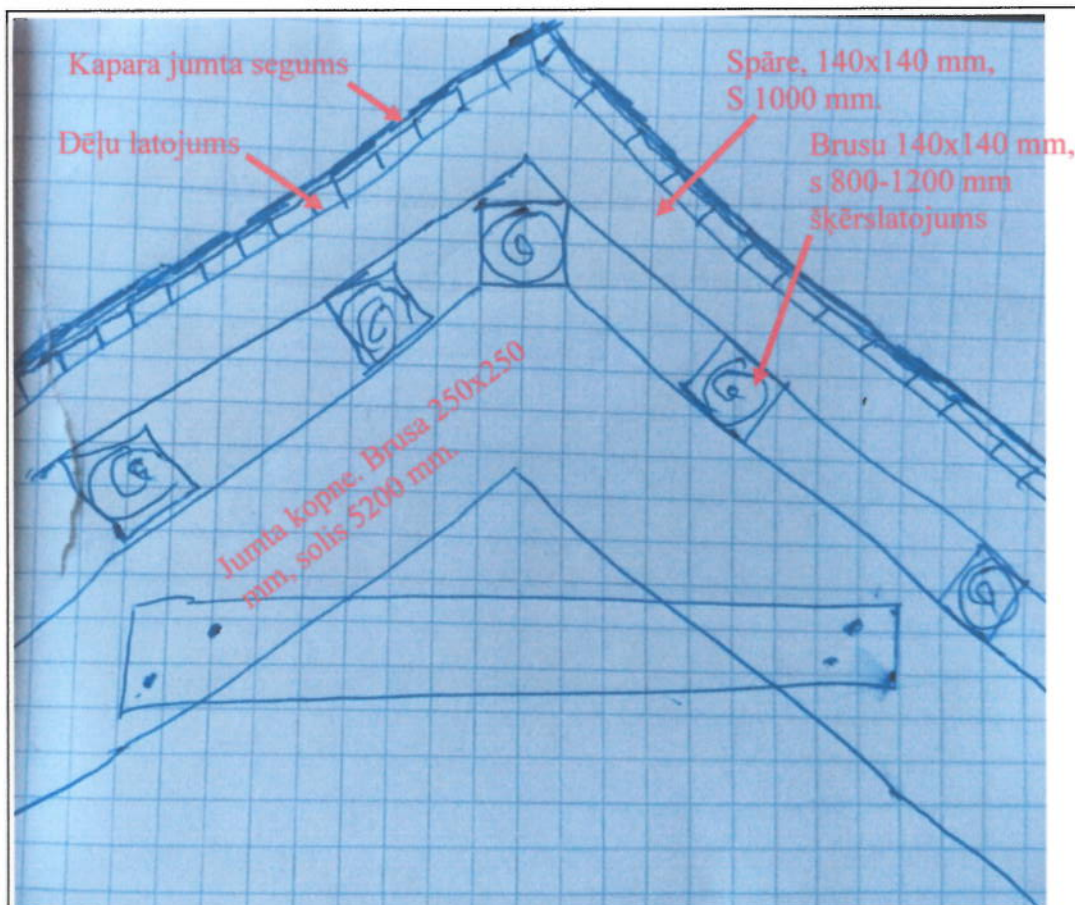
Ilustrācija 3 – Jumta 2. daļas shematiska ilustrācija.

2.daļa: arī otrajā jumta daļā jumts veidots no koka konstrukcijām. Jumtam izbūvētas koka konstrukciju kopnes no koka brusām ar šķērsriezumu 250x250 mm un soli 5200 mm. Krēsla brusām uzstādītas metāla savilces ar mainīgu soli (800 – 1200 mm). Jumta konstrukcijas shēmu skatīt "Ilustrācija 3 – Jumta 2. daļas shematiska ilustrācija."

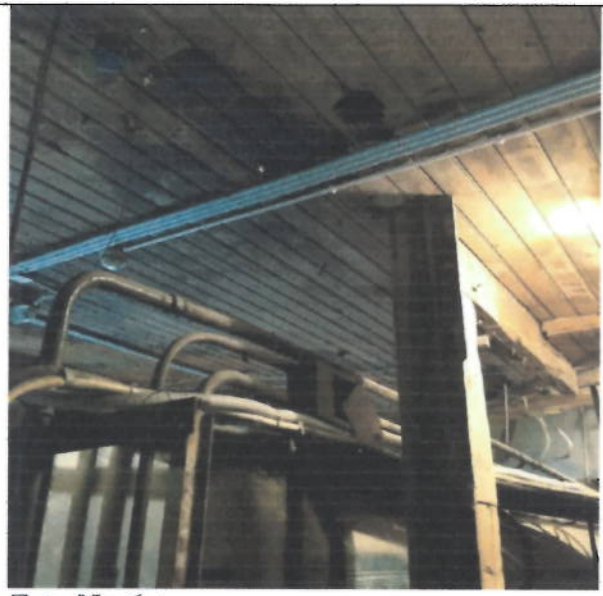
Par jumta segumu šajā daļā kalpo kapara lokšņu segums. Segumā tika konstatēti lokāli bojājumi un vizuāli vērtējot segums ir nolietojies un veicot ēkas atjaunošana būtu nomaināms.

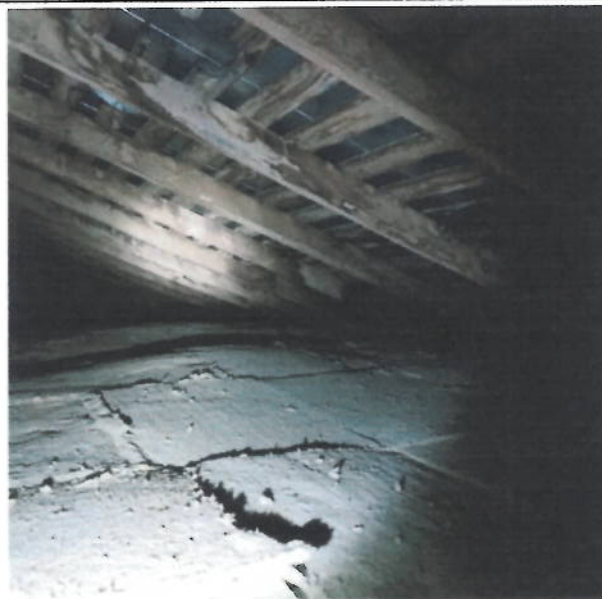
Foto Nr. 66

Uz apsekošanas brīdī jumta konstrukcijām bojājumi vai deformācijas nav konstatētas un to stāvoklis vērtējams kā apmierinošs un atbilstošs "Būvniecības likuma" 9.panta, 1.apakšpunkta „Mehāniskā stiprība un stabilitāte” prasībām.

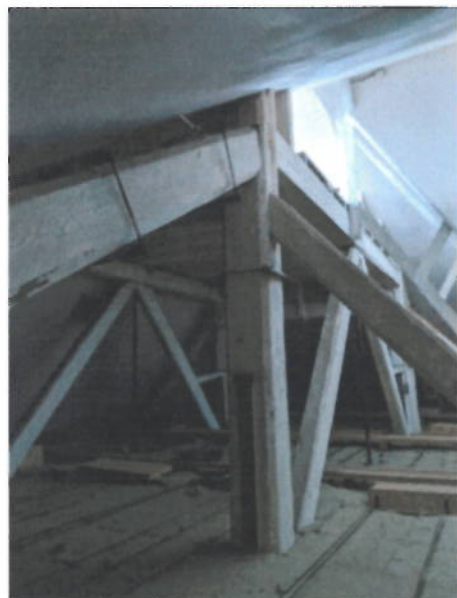
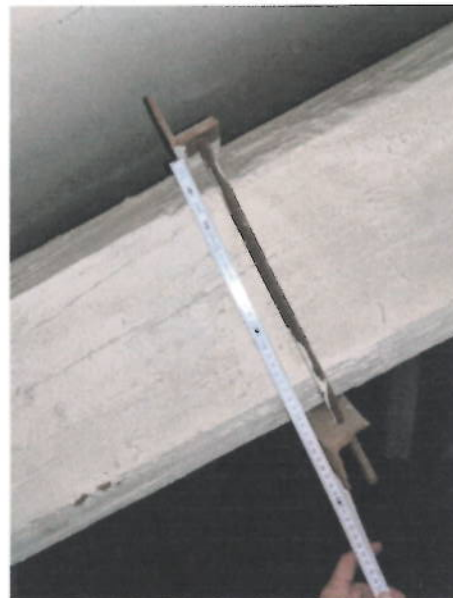
Bojājumi apdare no bēniņu puses netika konstatēti līdz ar to atsegšanas darbi netika veikti. Būtiski bojājumi jumta konstrukcijās netika konstatēti līdz ar to jumta stāvoklis vērtējams kā apmierinošs un atbilstošs "Būvniecības likuma" 9.panta, 1.apakšpunkta „Mehāniskā stiprība un stabilitāte” prasībām.

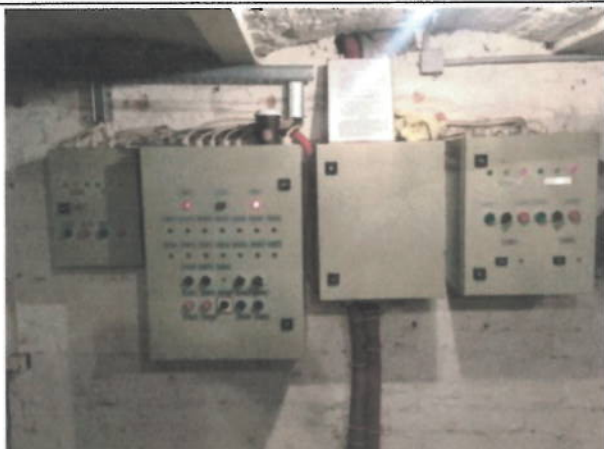
Foto Nr. 100

5.5.	centrālapkures radiatori, kaloriferi, konvektori un to pievadi, siltuma regulatori	
<p>Radiatoru ir paneļu tipa no lokšņu tērauda, kuri aprīkoti ar termostātisko ventili un dažās vietās ar termostātisko regulācijas elementu, (Foto Nr. 100) taču daudziem no radiatoriem termostātiskie regulācijas elementi nav uzstādīti vai ir patvaļīgi noņemti. (Foto Nr. 101), Daudziem no tērauda radiatoriem turpgaita un atpakaļgaita pieslēgta radiatora apakšējā daļā, (Foto Nr. 102) šāds slēguma veids nav saskaņā ar ražotāja tehnoloģiju kā arī daudzi no šiem radiatoriem atrodas nasegti padziļinājumos zem logiem, (Foto Nr. 103) šie montāžas aspekti var radīt pat 40%-60% jaudas samazinājumu.</p>

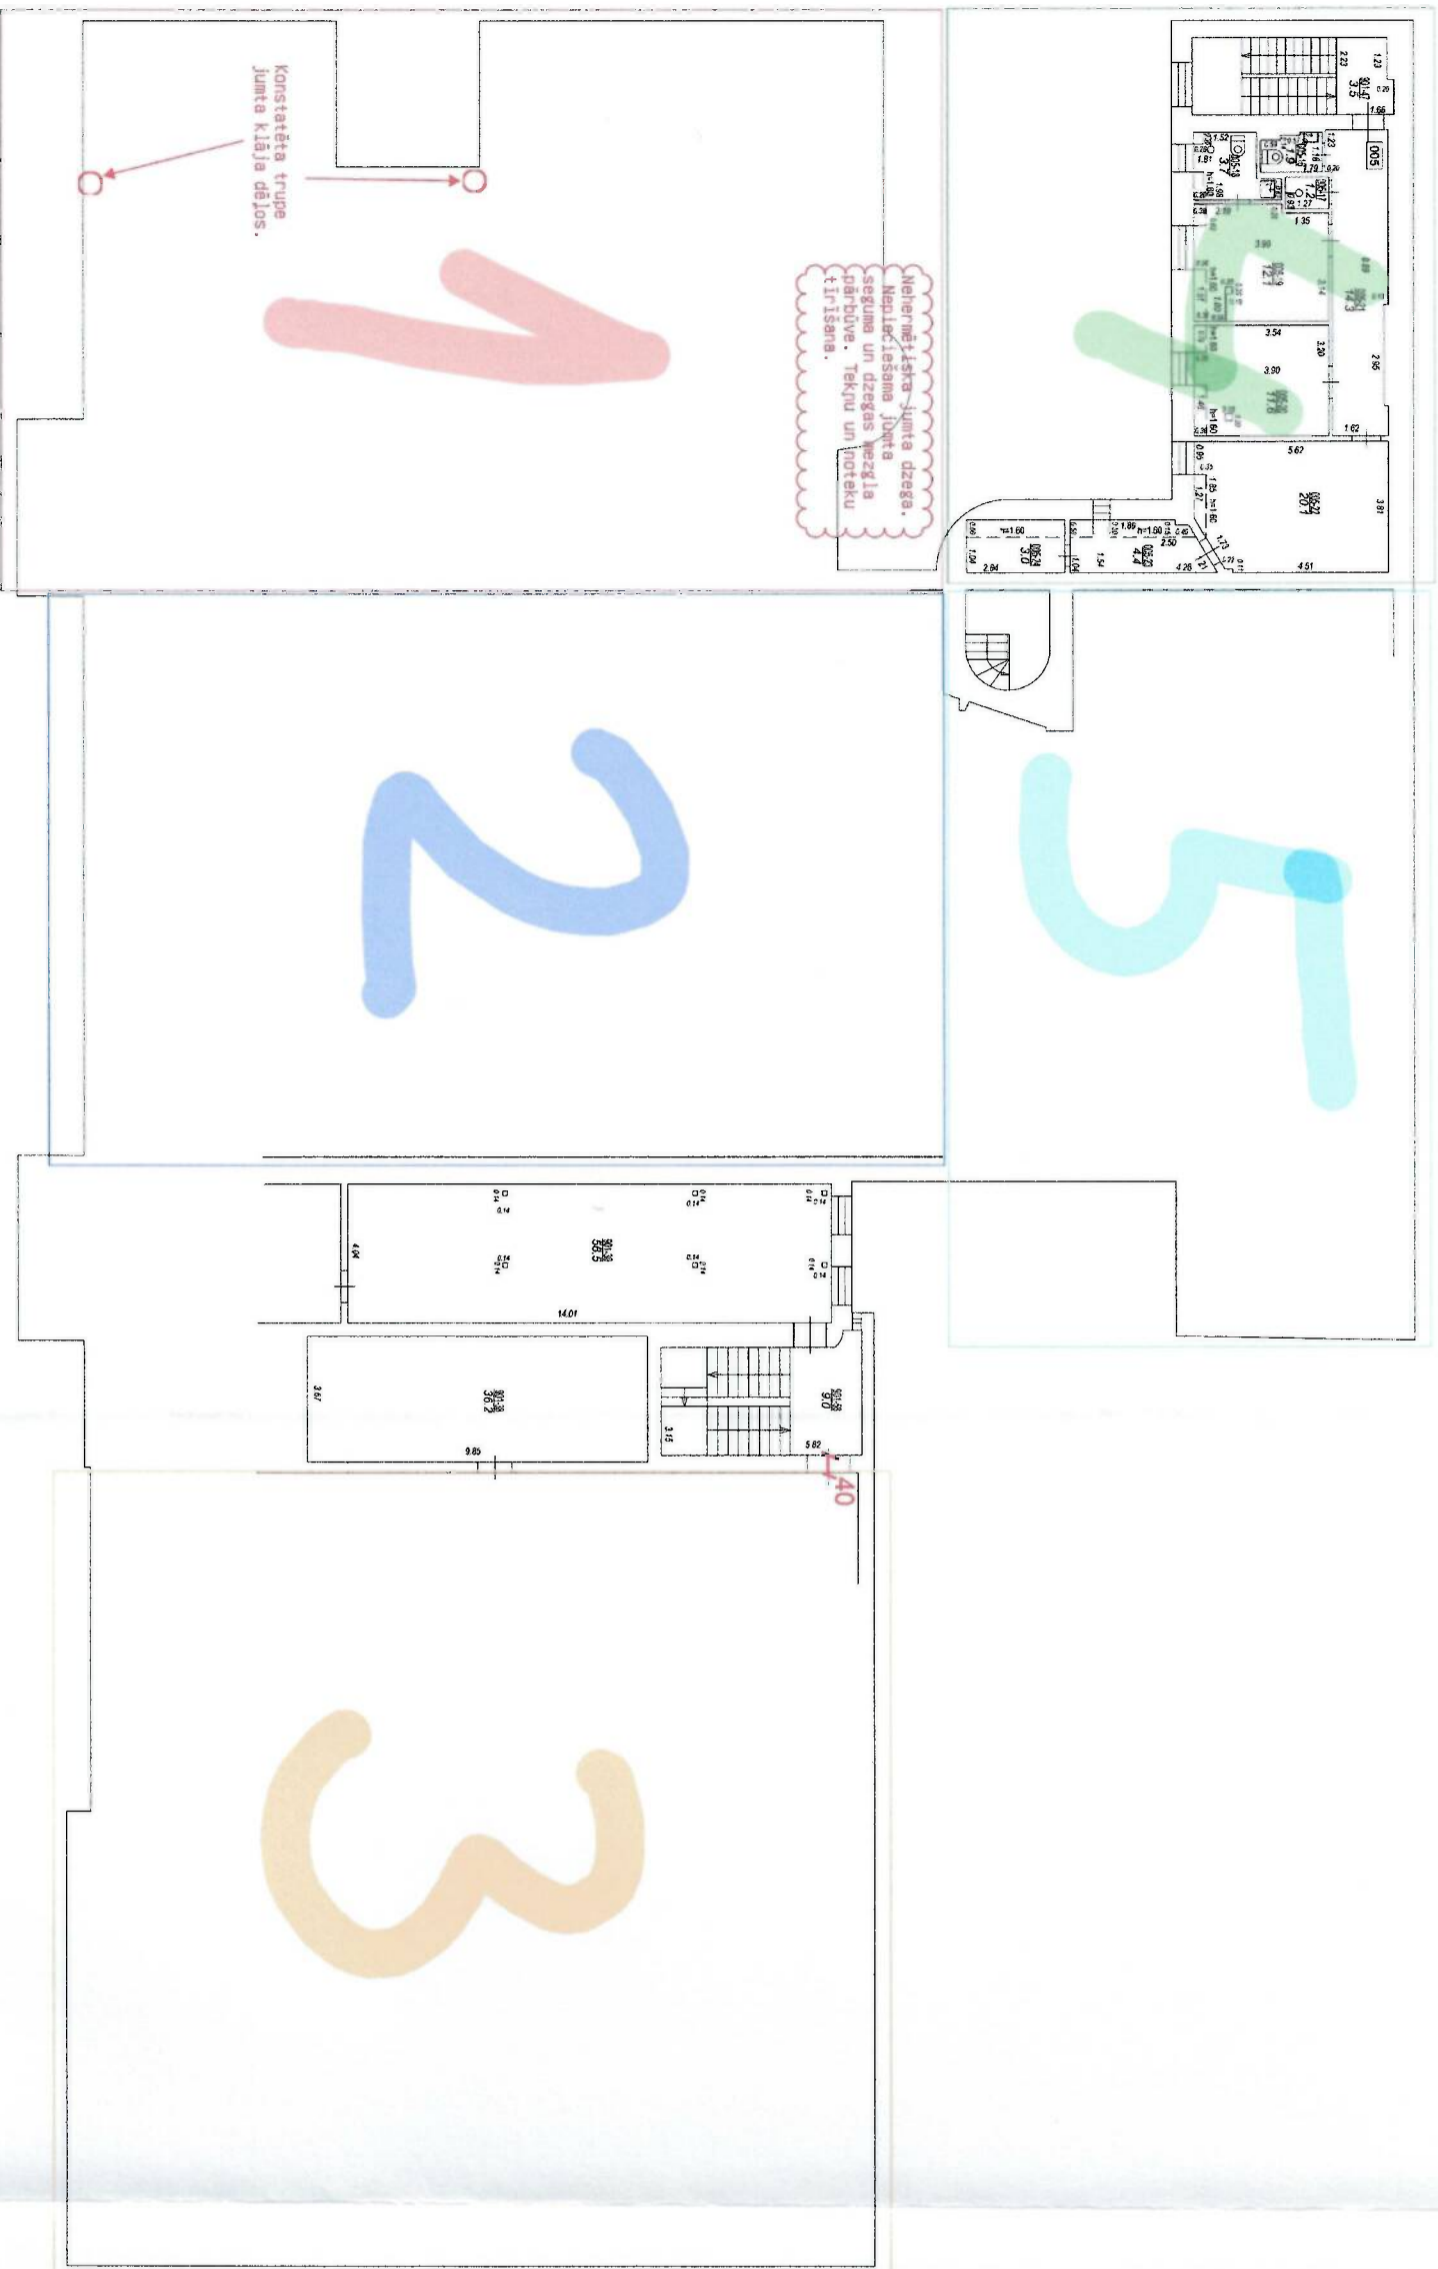
Pielikums Nr. 2 – Piezīmes par jumta konstrukcijām.

Konstatēti būtiski bojājumi kāpņu telpas sienā gan no iekšpuses gan ārpusē kam par iemeslu varētu būt aizdambējusies lietus ūdens noteka. Šajā vietā lietus laikā pār dzegu veļas pāri lietus ūdens un nokļūst uz ēkas sienas to bojājot. Nepieciešams veikt tekņu un noteku tīrīšanu. Pēc tam veikt sienas žāvēšanu un remontu. Atzīmētu problēmu zonu uz stāva plāna skatīt "Pielikums Nr. 2 – Piezīmes par jumta konstrukcijām."

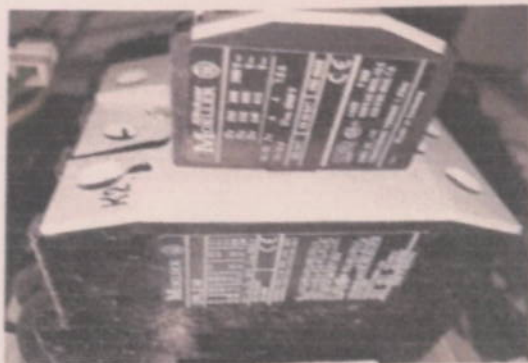
4. P1 ventilatora palaidējs nedarbojas, jo noblokējas kontakts.
