TEHNISKĀS APSEKOŠANAS ATZINUMS

ADMINISTRATĪVĀ ĒKA ELIZABETES IELĀ 2, RĪGĀ

Pasūtītājs: VAS "Valsts nekustamie īpašumi"
Reģ. Nr. 40003294758
Rīga, Talejas iela 1, LV-1026

2020.gada 5.oktobrī

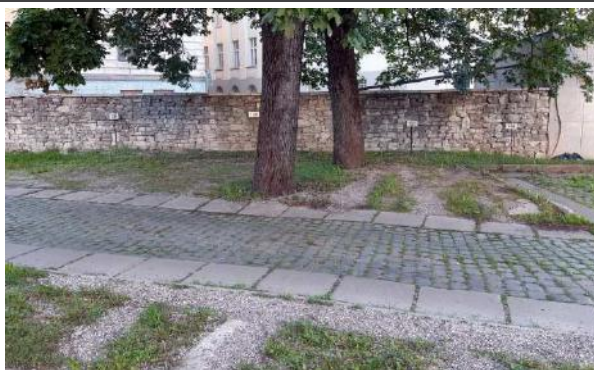
3.1.9.att. R stāvlaukums, DR gals, skats R virzienā. Stāvvietas gar mūra žogu iekārtotas zaļajā zonā.

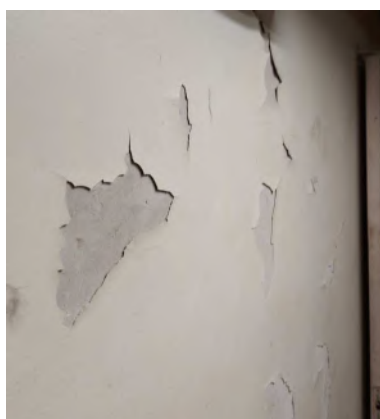
4.1.5. att. Pagrabā mitruma ietekmē atdalās sienu krāsojums un apmetums

1. Pamatu sienu horizontālās hidroizolācijas barjeras izveide ar spiediena injekcijām. Injekcijas pamatu sienā veic virs teritorijas planējuma līmeņa saskaņā ar KÖSTER sistēmu pielietojot KÖSTER Crisin 76 Concentrate.
2. Pamatu sienu atrakšana pa visu ēkas perimetru un jāizbūvē jauna ārējā vertikālā hidroizolācija Koster NB1 Grey uz pamatu sienām atbilstoši Koster būvdarbu tehnoloģijai, kā arī jāveic cokola daļas siltināšana 1,0m dziļumā no zemes līmeņa.
3. Pagraba ārsienu hidroizolācija no telpas puses saskaņā ar KÖSTER sistēmu "Pamatu iekšēja hidroizolācija no plūstošiem ūdeņiem"
4. Pagraba grīdas hidroizolācija saskaņā ar KÖSTER sistēmu "Pamatu plātnes hidroizolācija ar pašlīmējošo gumijas/bitumena membrānu"
5. Pagrabstāva ķieģeļu mūra starpsienu horizontālās hidroizolācijas barjeras izveide ar spiediena injekcijām KÖSTER Crisin 76 Concentrate saskaņā ar KÖSTER sistēmu

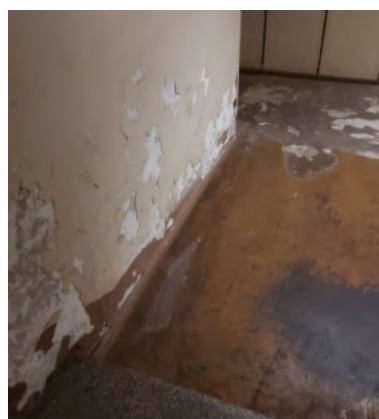
4.1.6. att. Pagrabā mitruma ietekmē atdalās sienu krāsojums un apmetums

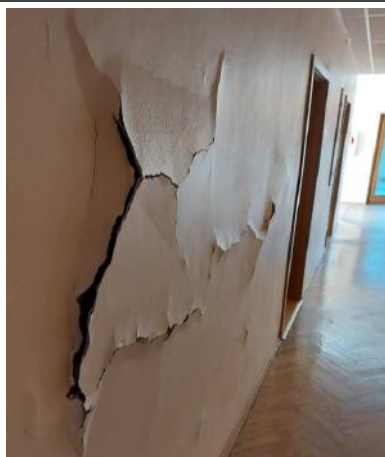
4.4.1.att. Apmetuma atdalīšanās no sienas 2.stāva dienvidu spārnā.

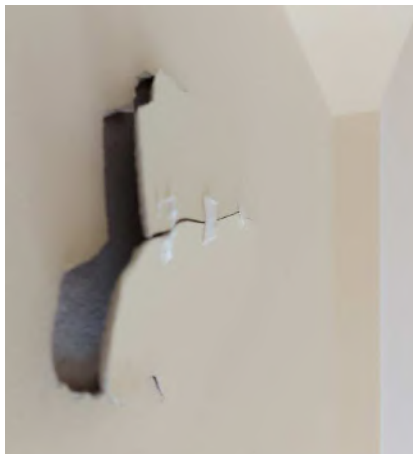
4.4.5.att. Apmetuma atdalīšanās no sienas 4.stāva telpā.

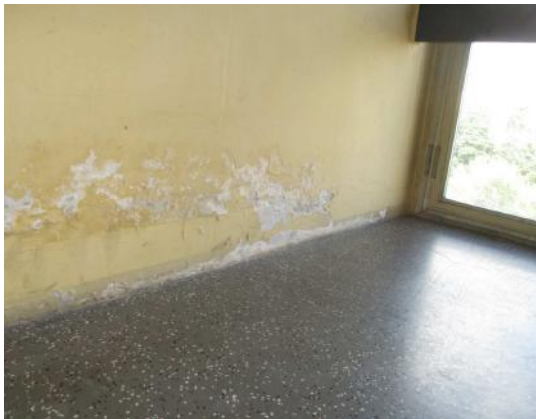
4.5.	Šuvju hermetizācija, hidroizolācija un siltumizolācija	70 / 80 / -
<p>Ārsienu šuvju hermetizācija ir <u>neapmierinošā</u> tehniskā stāvoklī, jo ēkas 3 spārnu kāpņu telpās novērota mitruma migrācija uz ēkas iekšpusi. Kāpņu telpu ķieģeļu mūra sienām konstatēta apmetuma bojāšanās mituma ietekmē.</p> <p>Pamatu un mūra sienu saduršuvē ierīkota horizontālā hidroizolācija, tā daļēji pilda savu funkciju, bet ēka tiek ekspluatēta jau 46 gadus, šāds laiks priekš hidroizolācijas materiāliem ir tuvu to maksimumam. Tuvāko 3-10 gadu laikā prognozējama mitruma migrācija no grunts uz augšu ēkas sienās.</p> <p>Vietām novēroti ūdens notecējumi uz sienām un pārsegumiem, kas norāda uz nehermētisku pārseguma un sienas savienojumu.</p> <p>Ēkas ārsienas nav siltinātas.</p> <p>Slēdziens par šuvju hermetizāciju un hidroizolāciju</p> <p>Sienu un jumta pārseguma šuvju hermetizācija ir <u>neapmierinošā</u> stāvoklī.</p> <p>Pamatu horizontālās un vertikālās hidroizolācijas tehniskais stāvoklis ir vērtējams kā <u>neapmierinošs</u>.</p> <div style="display: flex; justify-content: space-around;"> <div data-bbox="261 853 799 1270">

</div> </div> <p>4.5.1.att. Ēkas rietumu spārna kāpņu telpā konstatēta mitruma migrācija caur ārsienu uz ēkas iekšpusi. Šeit mitrums nonāk ēkā caur šuvi starp ķieģeļu mūra kāpņu telpu un saliekamā dzelzsbetona biroju daļas apjomu.</p> <p>4.5.2.att. Kāpņu telpā bojāts sienas krāsojums un apmetums, šis norāda uz mitruma migrāciju sienās no ēkas ārpuses.</p>

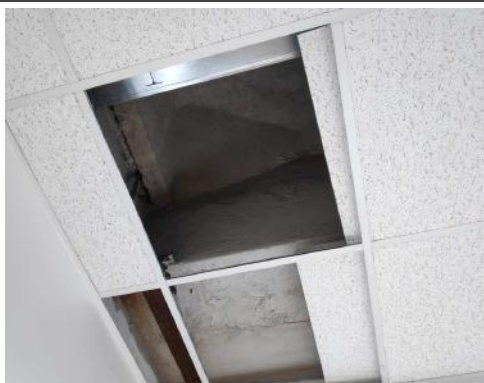
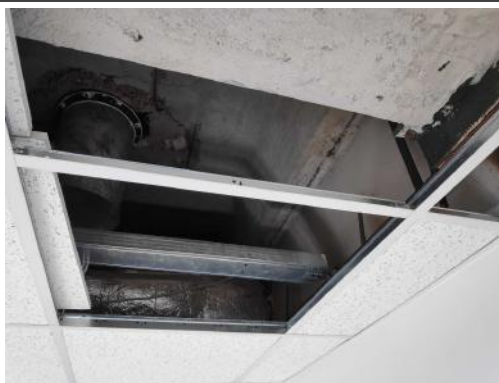
4.6.5.att. 6. stāva pārsegums izbūvēts no saliekamā dzelzsbetona ribotajiem paneļiem. Pēc plaisu rakstura var secināt, ka foto pa labi redzamais caurums pārsegumā priekš ventilācijas caurules izveidots objektā būvniecības laikā. Plaisas nav uzskatāmas par būtiskām. Kopumā 6.stāva pārseguma stāvokli vērtējams kā labs, jo paneļu nesošās ribas bez būtiskiem defektiem.

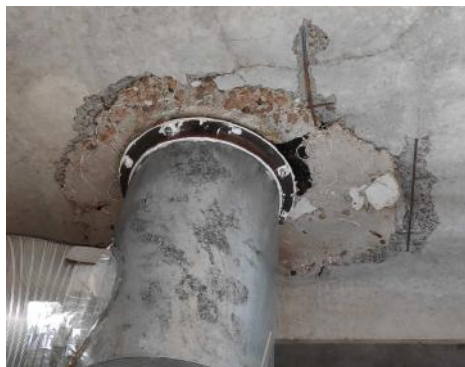
7.stāva pārseguma tehniskais stāvoklis neapmierinošs, jo daudziem ribotajiem paneļiem balstos konstatētas kritiskas plaisas, kas norāda uz paneļu bīdes nestspējas problēmām. Plaisas konstatētas arī nesošajās ribās, kas uzņem lielāko daļu no jumta slodzes. **7.stāva pārsegums nespēj uzņemt uz to darbojošās slodzes līdz ar to tas neizpilda Būvniecības likuma 9.panta prasību par mehānisko stiprību. Līdz ar to tiek noteikta pieļaujamā sniega slodze uz 7.stāva jumta, skatīt atzinuma 7.2.sadaļu "Secinājumi un ieteikumi".**

4.6.7.att. 7.stāva pārsegumā izveidots caurums ventilācijas izvadam, spriežot pēc cauruma ģeometrijas tas izveidots objektā būvniecības laikā. Novērotas plaisas ap caurumu un atsegts paneļa stiegrojums.

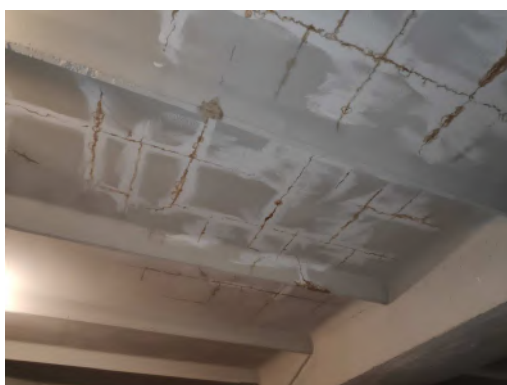
4.6.8.att. 7.stāva ribotajiem pārseguma paneļiem konstatētas būtiskas nestspēju samazinošas plaisas. Šiem paneļiem nav iespējams noteikt nestspēju.

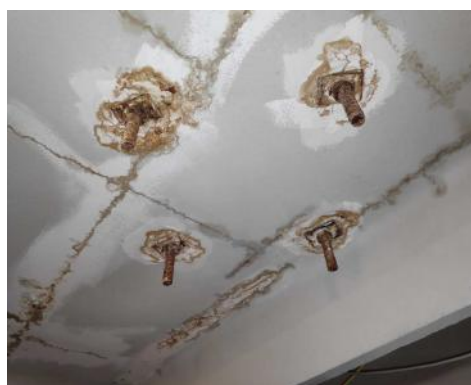
4.6.9.att. Uz 7.stāva pārseguma stiprināta jumta iekārta veidojot aukstuma tiltu. 7.stāva ribotajiem pārseguma paneļiem lietusūdens ietekmē būtiski bojāts betons un stiegrojums.

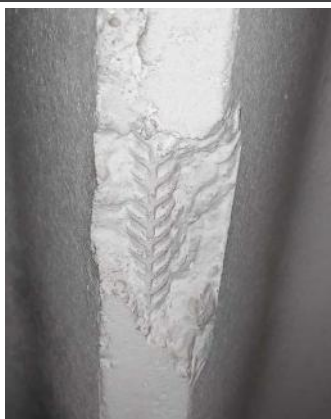
4.6.10.att. 7.stāva ribotajiem pārseguma paneļiem vietām izdrupis betons atsedzot stiegrojumu. Paneļu šķērsribās izbūvēts Ø14 stiegrojums.

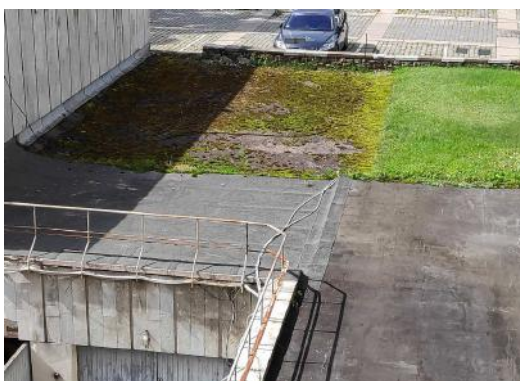
4.8.5.att. Siltummezgla jumts, daļa no jumta veidota kā zaļais jumts, bet daļa ir apaugusi ar sūnām.

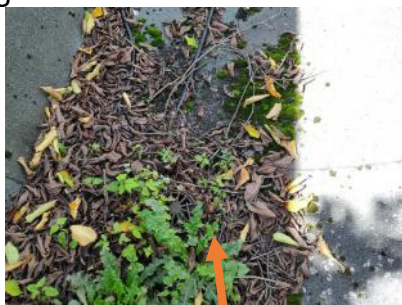
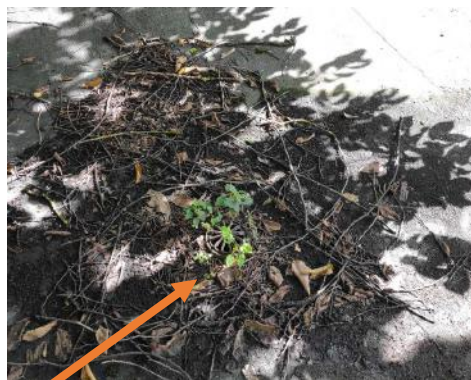
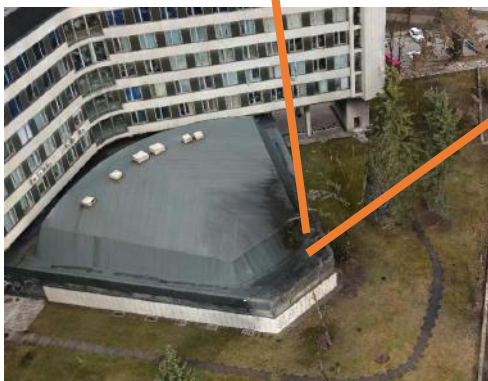
Lietūsūdens novadīšanas sistēma ir neapmierinošā stāvoklī.

4.8.7.att. Lielās aktu zāles jumta lietusūdens sistēma pamatīgi aizaugusi.

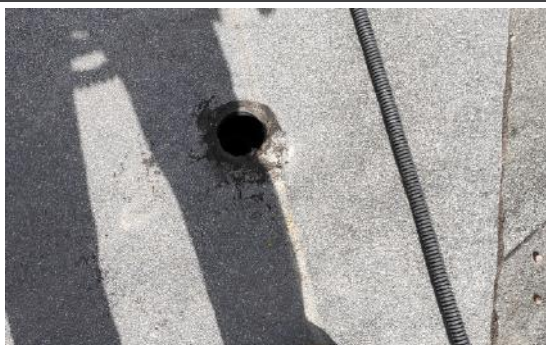
4.8.8.att. Nav lietusūdens piltuves.

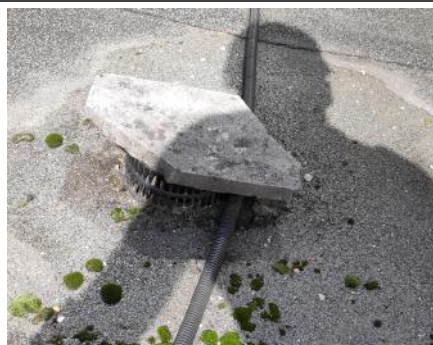
4.8.9.att. Kabelis uz jumta piespiests ar akmeni

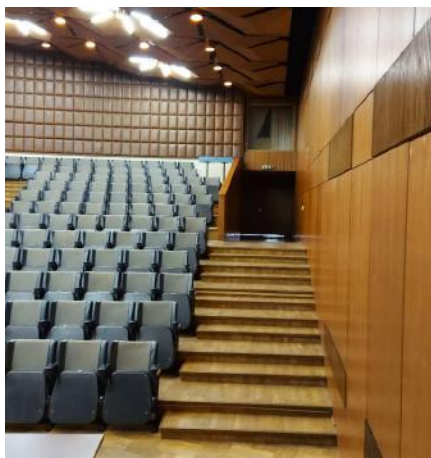
4.10.7.att. Kāpnes uz WC zonu.

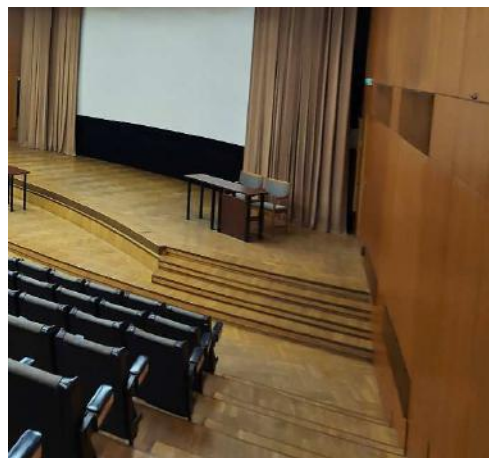
4.10.8.att. Koka konstrukcijas kāpnes aktu zālē. Novēroti vizuāli defekti un bojājumi, bet kopumā kāpnes labā tehniskā stāvoklī.

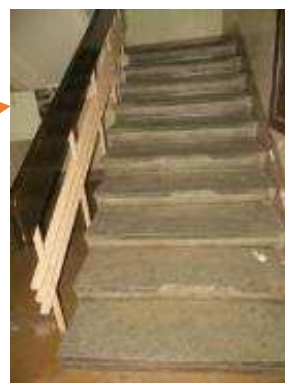
4.10.9.att. 1.stāvā aiz liftiem izvietotas kāpnes pa kurām var nokļūt pagrabā. Kāpnes savieno pagrabu ar 1.stāvu.

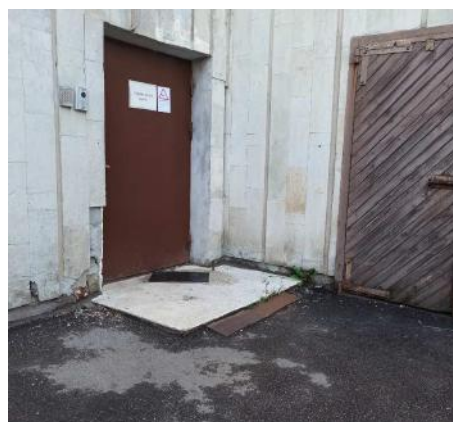
4.10.20.att. Panduss pie ieejas telpā Nr.95. Apmierinošā stāvoklī.

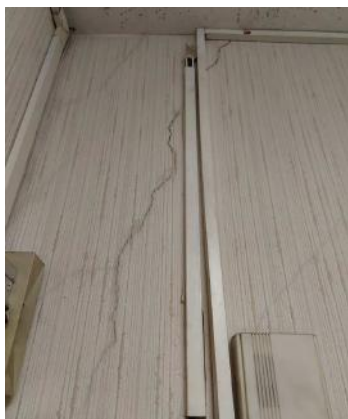
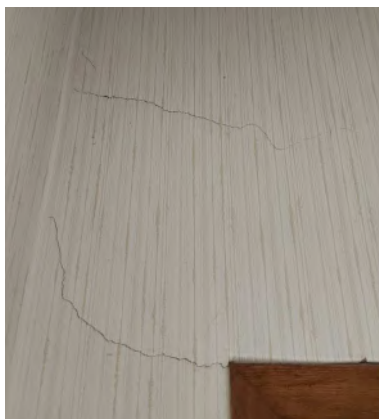
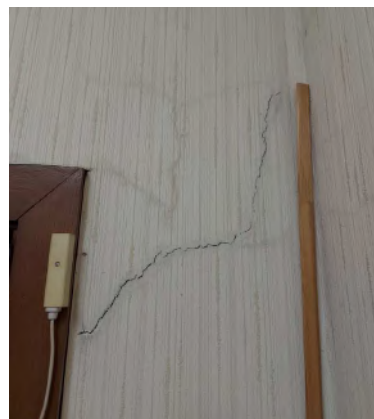
Vietām novērotas plaisas un apmetuma atdalīšanās ķieģeļu mūra starpsienām līdz ar to šīs starpsienas ar caurejošām plaisām ir uzskatāmas par tehniski neapmierinošā stāvoklī esošām sienām.

4.11.3.att. Konstatētas plaisas ķieģeļu mūra nenesošās starpsienās 1.stāvā telpā Nr. 6 Sienas neapmierinošā stāvoklī.

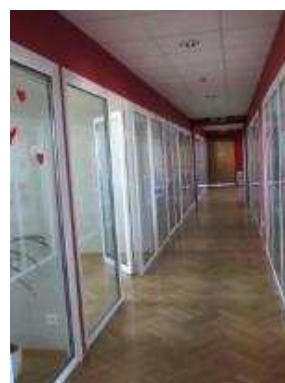
4.11.7.att. PVC karkasa stiklotas starpsienas 6.stāvā, labā tehniskā stāvoklī.

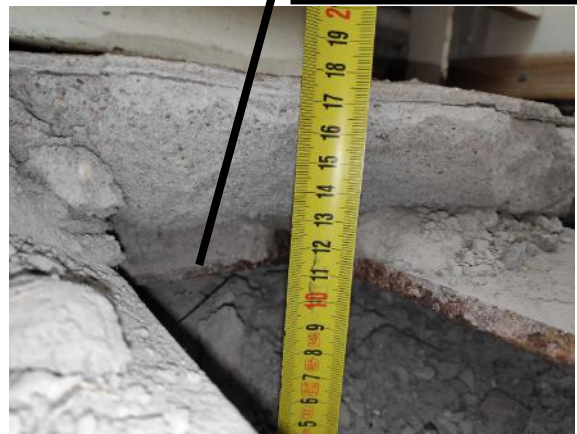
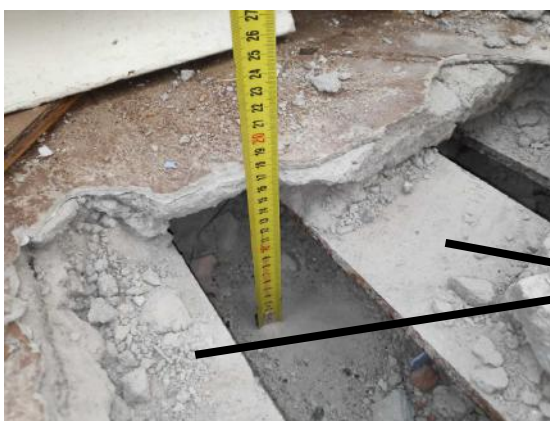
4.12.6.att. Grīdas atsegums 4.stāvā telpā Nr.14.

- parketa segums ar apakšklāju 20mm
- betona slānis 170 mm
- saliekamā dzelzsbetona panelis

Tērauda U
profils Nr.22

Tērauda loksnes
t=10 mm, b=150
mm, solis=100 mm

29. Pēc esošo pārsegumu grīdu demontāžas visos stāvos jāveic esošo tērauda dubult-T un U profila siju pretkorozijas apstrāde. Visām esošajām tērauda konstrukcijām pielietot pretkorozijas apstrādes sistēmu kura atbilst korozivitātes klasei C2 (LVS EN ISO 12944-2), kalpošanas ilguma kategorijai H (LVS EN ISO 12944-1). Pretkorozijas apstrādes sistēmu izvēlēties atbilstoši korozivitātes klasei un kalpošanas ilguma kategorijai. Esošo tērauda konstrukciju virsmas sagatavošanas pakāpe Sa 2,5 (LVS EN ISO 8501-1)

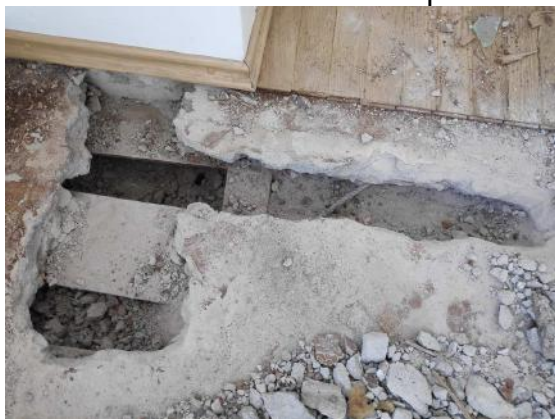
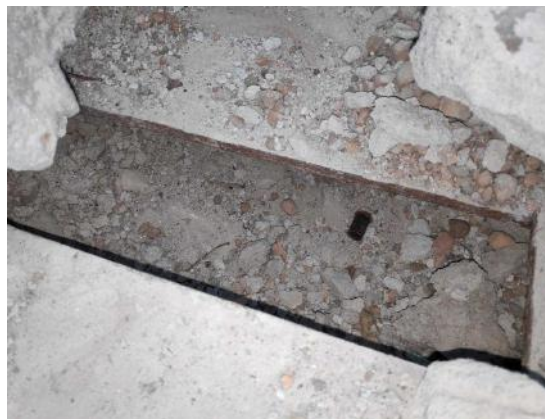
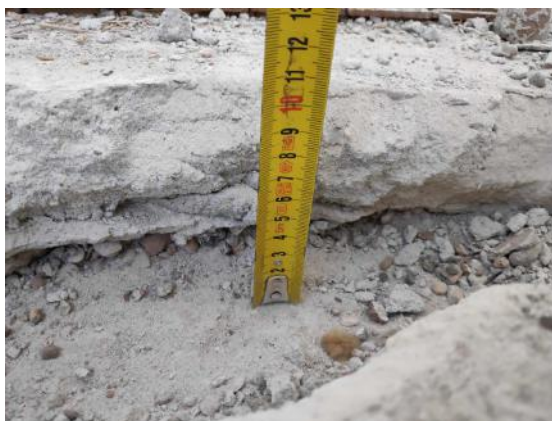
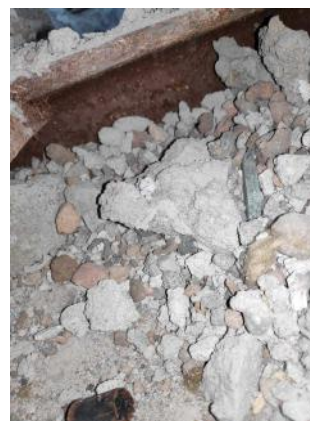
4.12.9.att. Grīdas atsegums 6.stāva telpā Nr.9.

- parketa segums ar apakšklāju 20mm
- betona slānis 170 mm
- saliekamā dzelzsbetona panelis

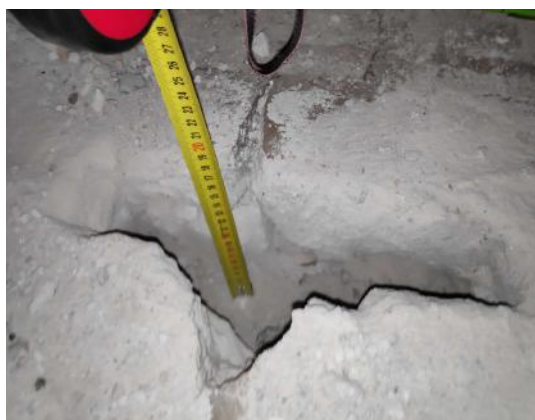
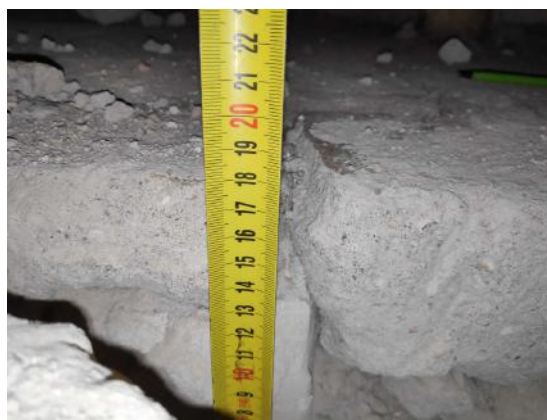
4.12.10.att. Grīdas atsegums 7.stāva telpas Nr.17 stūrī.

- betona slānis 160 mm
- saliekamā dzelzsbetona panelis

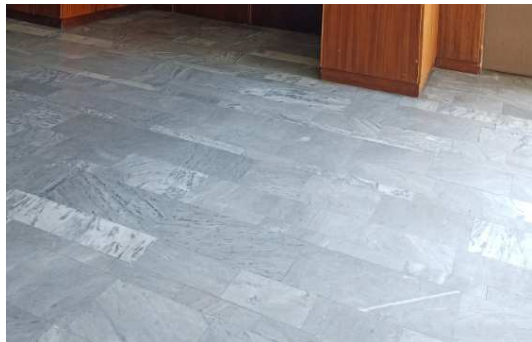
4.12.11.att. 1.stāva izbūvētas marmora plāksnes.

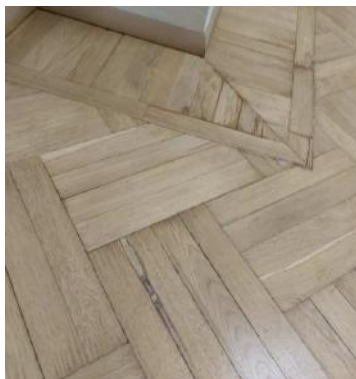
4.12.13.att. 1.stāva telpā Nr.16 mitruma ietekmē bojāta parketa grīda

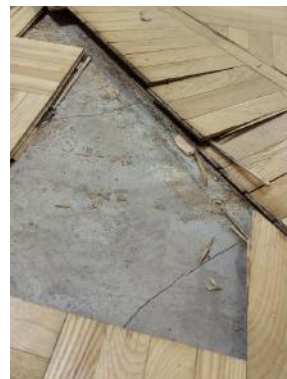
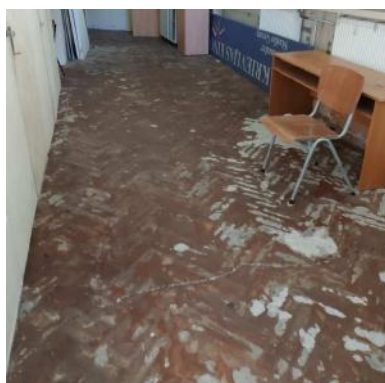
4.12.14.att. 1.stāvā telpā Nr. 33 mitruma ietekmē bojāts grīdas segums, kā arī konstatēta plaisa grīdā ar platumu 0,5-1,5 cm.

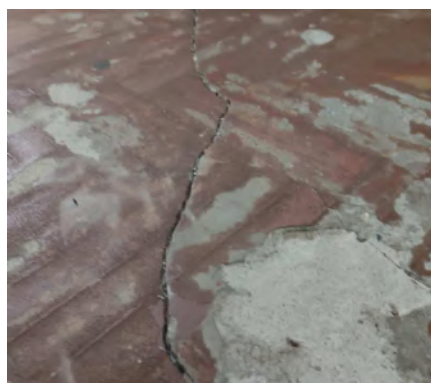
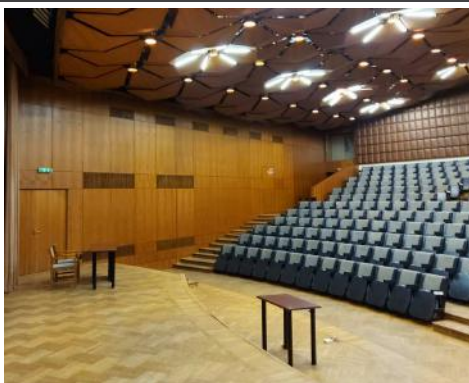
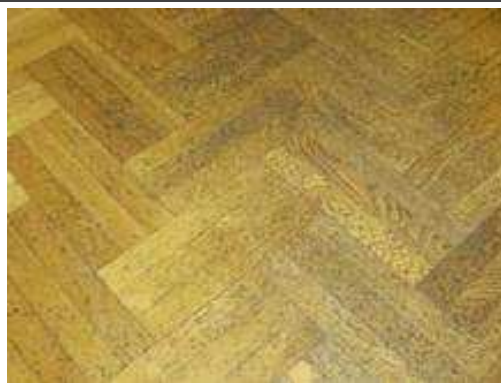
4.12.15.att. 1.stāvā telpā Nr. 34 bojāts grīdas segums

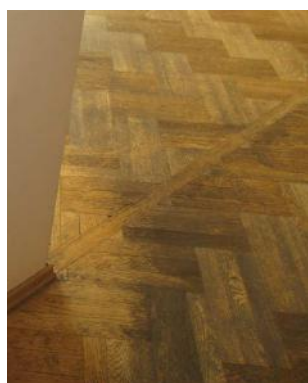
4.12.16.att. Vairākos ēkas stāvos bojāts parkets gaitēnos.

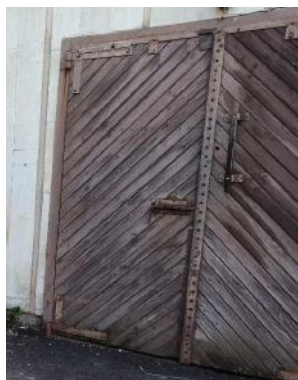
Garāžu vārti tehniski apmierinošā stāvoklī.

4.13.1.att. Noliktavu un garāžu vārti.

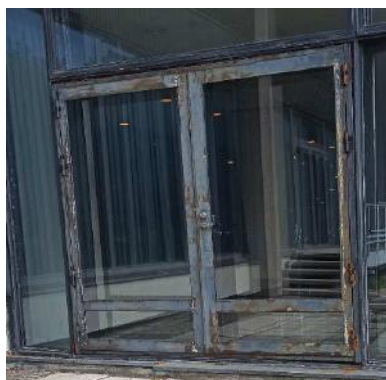
4.13.3.att. Metāla ārdurvis, ikdienā netiek lietotas.

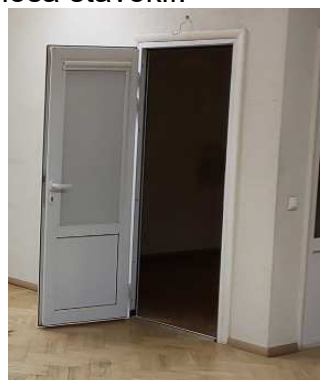
4.13.4.att. PVC iekšdurvis.

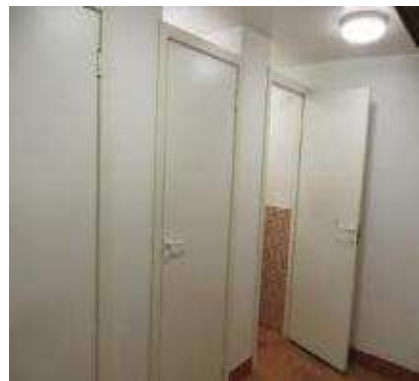
Daudzām biroju telpām izbūvētās koka konstrukcijas durvis ir nolietotas, ar bojātiem rokturiem, slēdzenēm, eņģēm un tām ir slikta skaņas izolācija līdz ar to visas koka iekšdurvis uzskatāmas par neapmierinošā tehniskā stāvoklī esošām.

4.13.6.att. Tualešu koka plātņu durvis palīgtelpām.

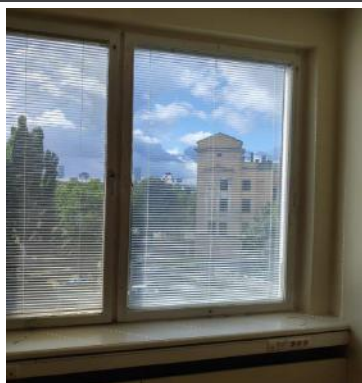
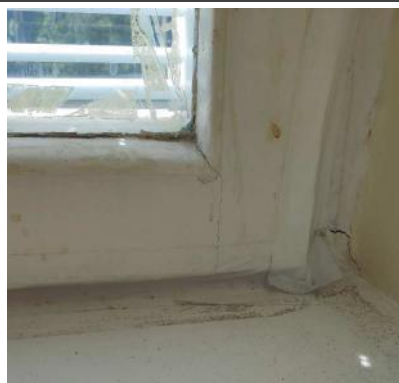
Vietām izbūvēti PVC logi, vietām koka konstrukcijas logi. Apsekošanas laikā konstatēts, ka koka logiem pa perimetru aplīmēta izolācijas lentā, kas liecina par to nehermētiskumu. Koka logi daļēji apmierinošā stāvoklī. PCV logi apmierinošā stāvoklī.

4.13.7.att. Koka logs

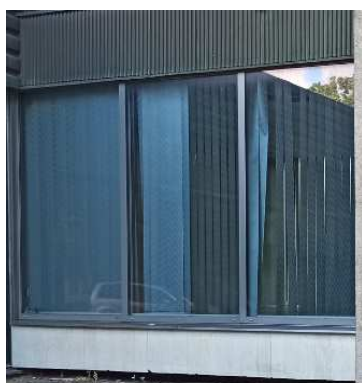
4.13.8.att. Alumīnija konstrukcijas
vitrīna.

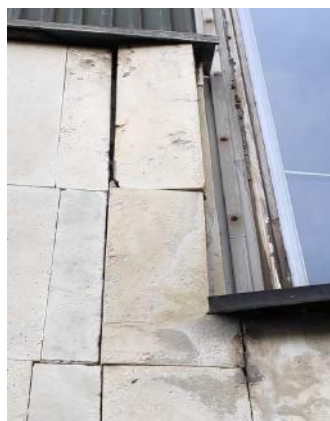
4.19.3.att. Pie centrālās kāpņu telpas logiem atdalās dolomīta plāksnes.

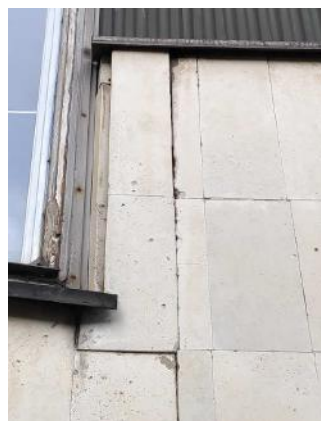
4.19.4.att. Fasādes plāksnes gals nolūzis un ieķīlējies blakus esošajās plāksnēs.

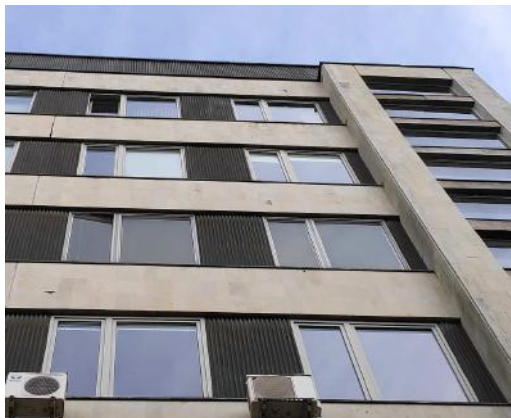
4.19.7.att. Vairākās vietās fasādes plāksnes izdrupušas un no tām atdalījušies dolomīta gabali. Fasādes plāksnes pie sienu paneļiem stiprinātas ar javu. Javas sasaistes resurss un nolietojuma pakāpe tuvojas maksimumam.

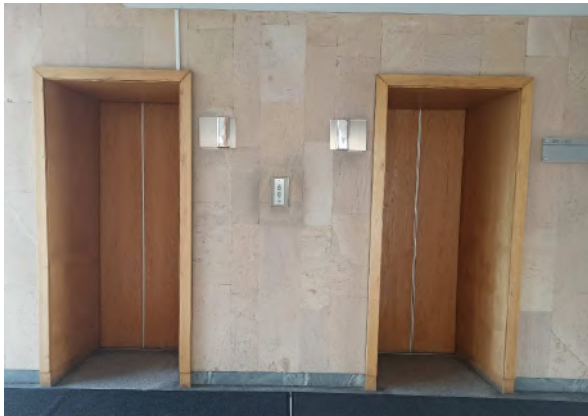
5.12.2.att. Ēkas sekundārais lifts ar celtspēju 500 kg.

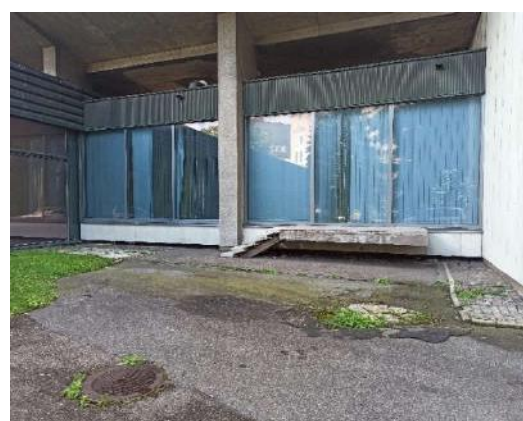
Kāpnes bez ieejas durvīm pie telpas Nr. 45 (Attēls Nr. 5)

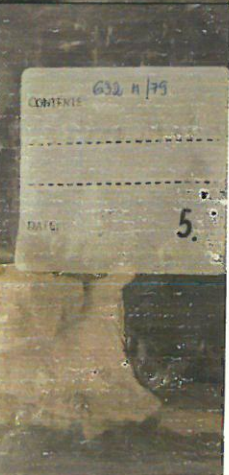
Iesniegtajā materiāla paraugā NAV konstatētas azbesta šķiedras.
632 M/79	Nr.5. Paraugs ņemts no 4. stāva saplaisājušā apmetuma.

Iesniegtajā materiāla paraugā NAV konstatētas azbesta šķiedras.
633 M/79	Nr.6. Paraugs ņemts no tehniskās telpas cauruļvadu siltinājuma.

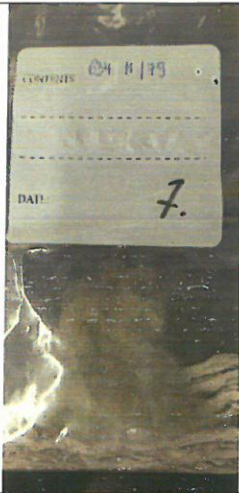
634 M/79	Nr.7. Paraugs ņemts no cauruļvada blīvējuma (aukļa) un siltinājums.

Iesniegtajā materiāla paraugā IR konstatētas azbesta šķiedras.
635 M/79	Nr.8. Paraugs ņemts no tehniskās telpas cauruļvadu siltinājuma.	 	Iesniegtajā materiāla paraugā IR konstatētas azbesta šķiedras.
